# SKOVLUNDE BYMIDTE TRYGHEDSVANDRING 16.5.2013

(nogle fotos også fra Bo Grönlunds og Karsten Nielsens ture i området 9.4. og 12.4.2013)

SKOVLUNDE BYMIDTE TRYGHEDSVANDRING 16.5.2013 (nogle fotos også fra 9.4. og 12.4.)

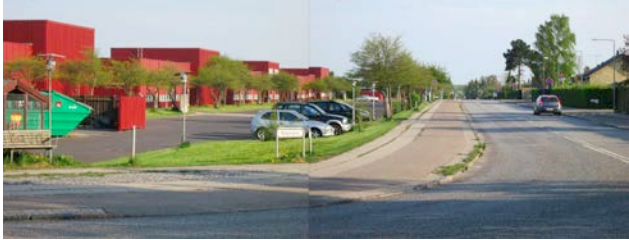
| HVOR | HVORFOR (begrundelse) | BILLEDER |
|---|---|---|
| 1.<br>Ejbyvej | <ul style="list-style-type: none"> <li>- Bred vej: mennesketomt/dårlig overvågning (høje hække ved boligerne, skolen har små vinduer og er placeret langt fra vejen)</li> <li>- Lamperne i skolesiden står mellem træerne</li> </ul> | |

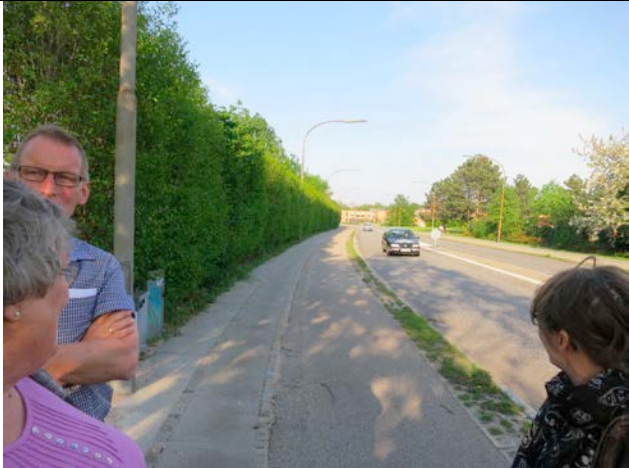
| HVOR | HVORFOR (begrundelse) | BILLEDER |
|---|---|---|
| 2.<br>Bybjergvej | <ul style="list-style-type: none"> <li>- Høj hæk: dårlig sigtbarhed</li> <li>- Mangel på befolkede bygninger langs med</li> </ul> | |

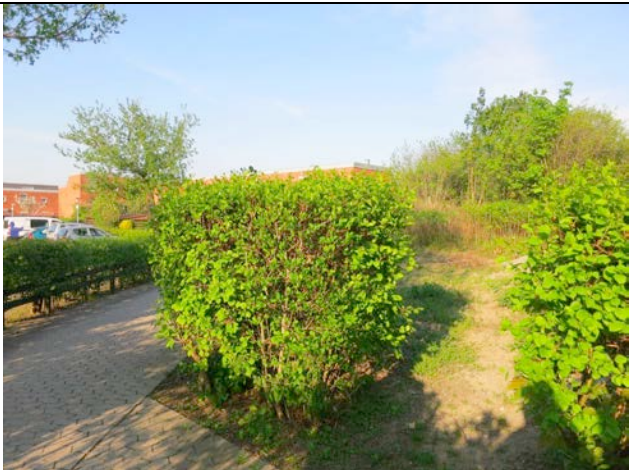
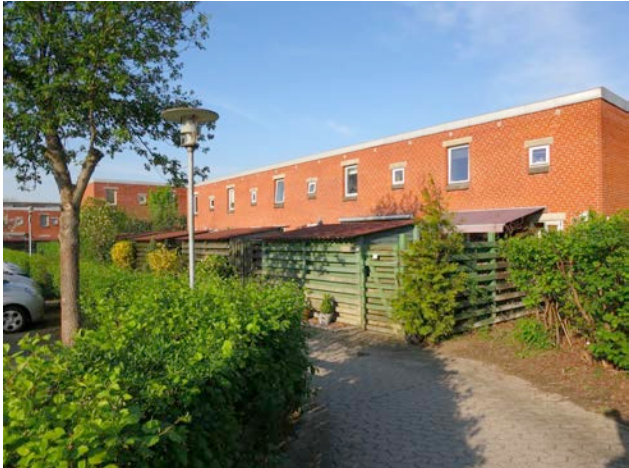
| HVOR | HVORFOR (begrundelse) | BILLEDER |
|---|---|---|
| 3.<br>Kildestrædet | <ul style="list-style-type: none"> <li>- Omkring hjørner: dårlig sigtbarhed</li> <li>- Høje hække med nicher: dårlig sigtbarhed</li> <li>- Højt hegn om bolig: dårlig overvågning</li> <li>- Hegn og skur mellem bygning/vinduer og stisystem: dårlig sigtbarhed</li> </ul> | |

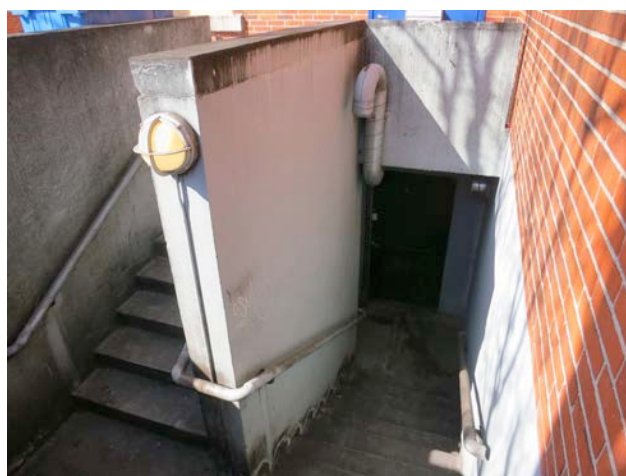
- Kælderskakte: dårlig sigtbarhed

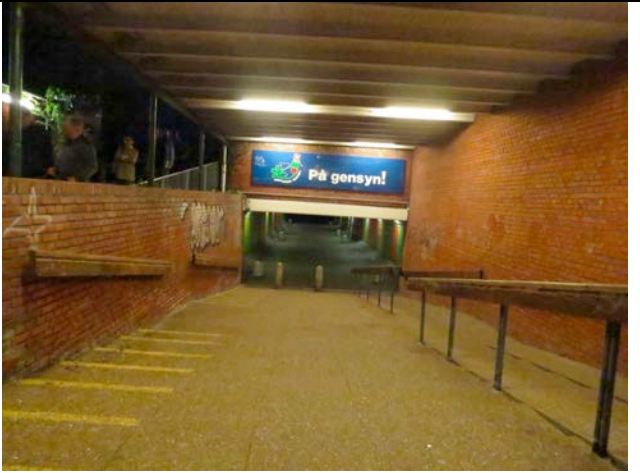
| | <p>Store lyskontraster mellem forskellige dele af tunnelsystemet og dets tilslutninger i begge ender</p> | |

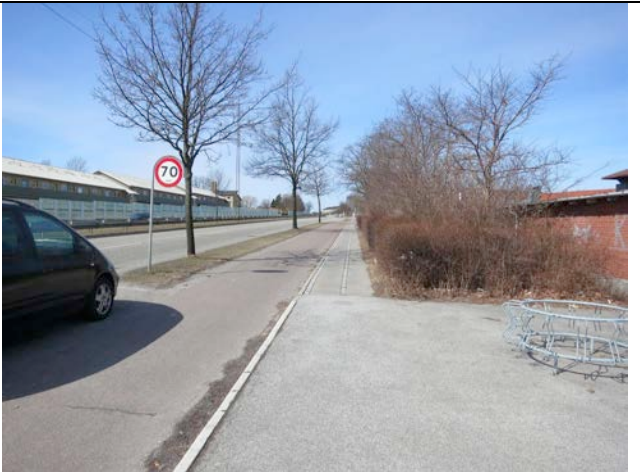
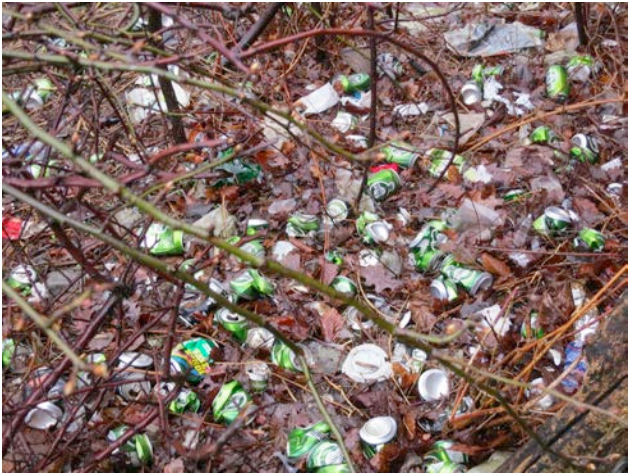
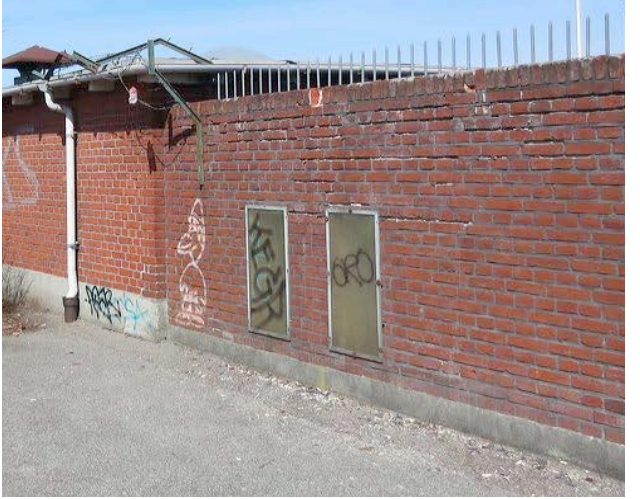
| <p>9.<br/>Ballerup<br/>Boulevard</p> | <ul style="list-style-type: none"> <li>- Bred vej, der er opdelt af hegn: dårlig overvågning</li> <li>- Høj beplantning/buskads: dårlig sigtbarhed.</li> <li>- Affald i buskads: dårlig signalværdi</li> <li>- Indbrudssikring på mure (pigtråd til venstre, store pigge til højre): signal om kriminalitet</li> </ul> | |

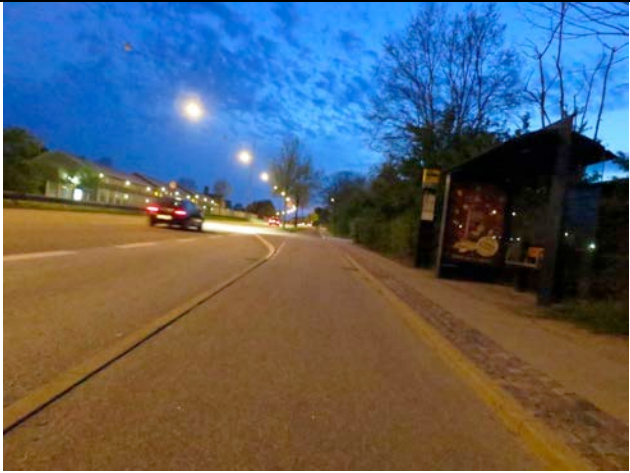
| | <p>Bus kur ved center nord uden egen belysning om aftenen</p> | |

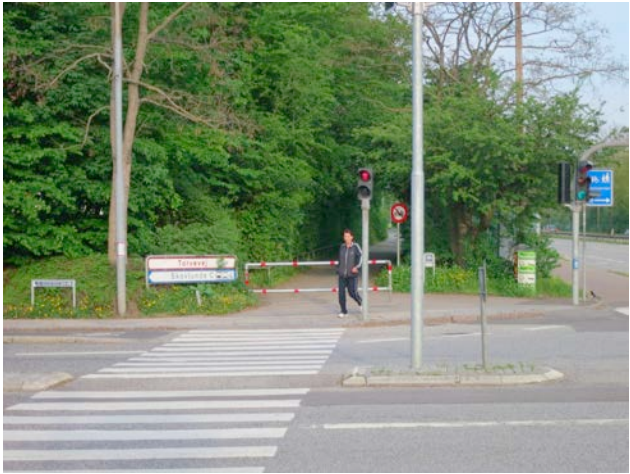
| <p>10.<br/>Den sorte<br/>cykelsti<br/>langs<br/>Ballerup<br/>Boulevard<br/>(øst for<br/>Torvevej)</p> | <p>- Cykelstien afskåret fra øvrig trafik og cykelsti og gangsti er opdelt af beplantning: dårlig overvågning</p> <p>- Tæt beplantning: dårlig sigtbarhed</p> | |

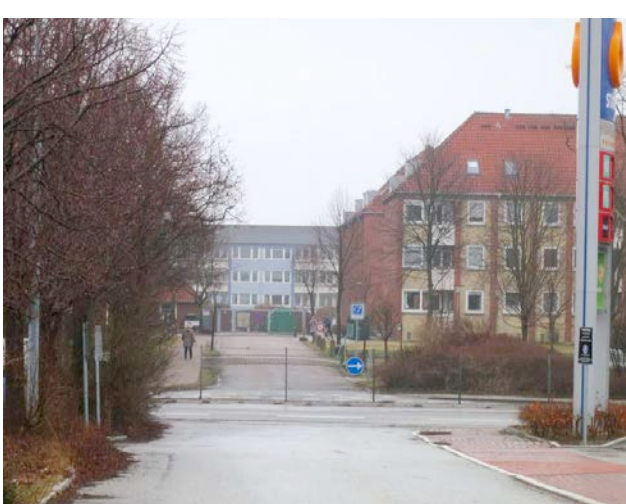
| <p>12.<br/>Center nord<br/>P Øst</p> | <p>- Parkeringspladsen er stor og med lave bygninger og for få vinduer rundt om / eller bygninger for langt væk og bag beplantning: tomt / dårlig overvågning</p> <p>- Boligblok nærmest centeret mangler f.eks. vinduer i gavl, som vender mod centerindgangen</p> <p>- Adgang til centeret fra boliger øst for Torvevej spærret af hegn midt i vejen = færre bløde trafikanter langs p-pladsen: dårlig overvågning</p> | |

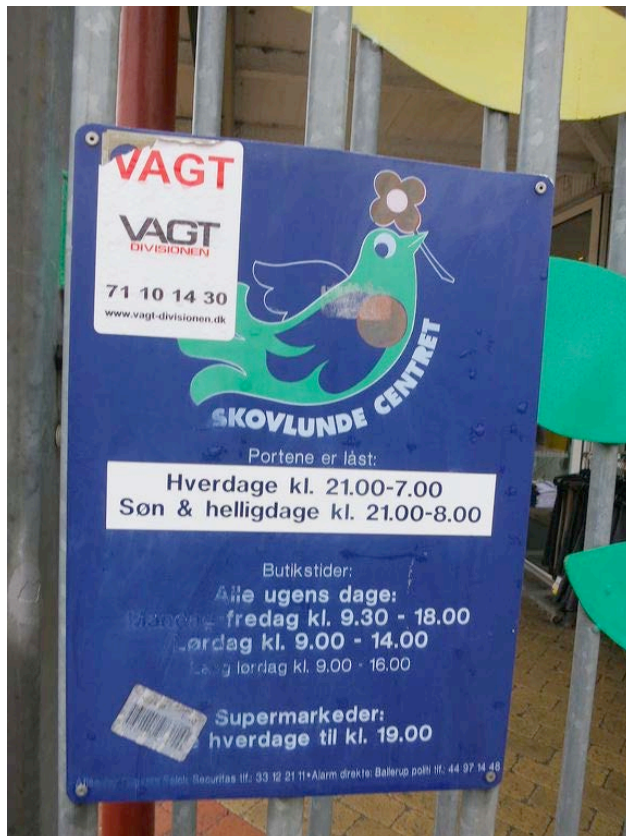
- Tremmelåger til centerindgang: signal om kriminalitet

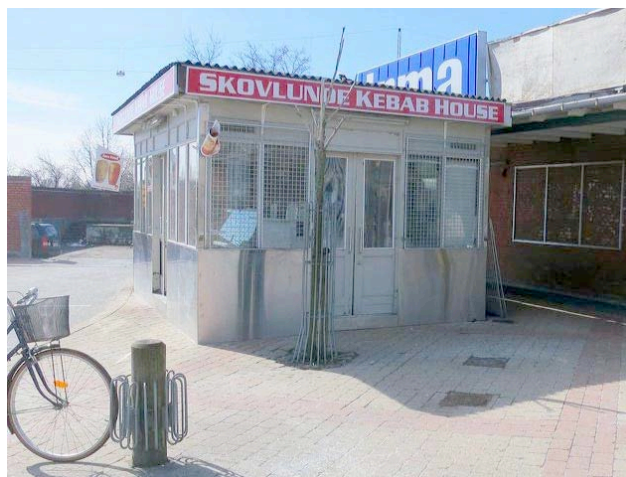
- Tremmer for vindue på kiosk: signal om kriminalitet

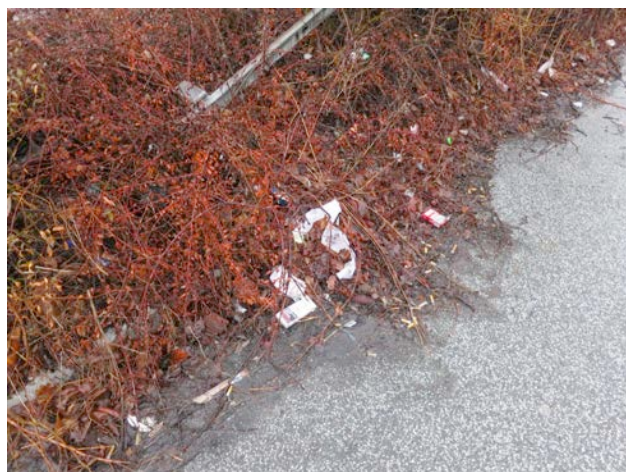
- Affald i buskads: dårlig signalværdi

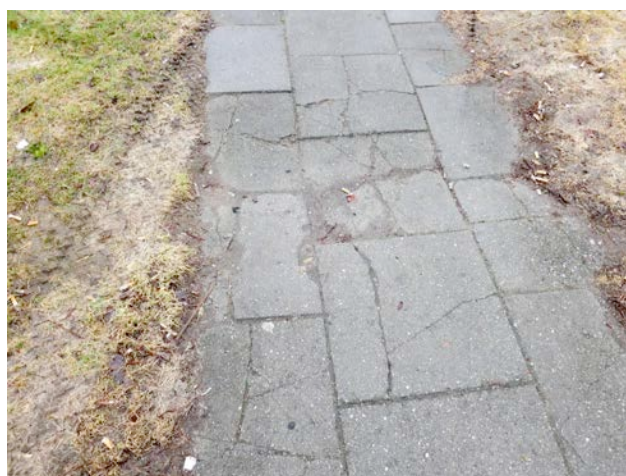
- Revnede fliser: dårlig signalværdi

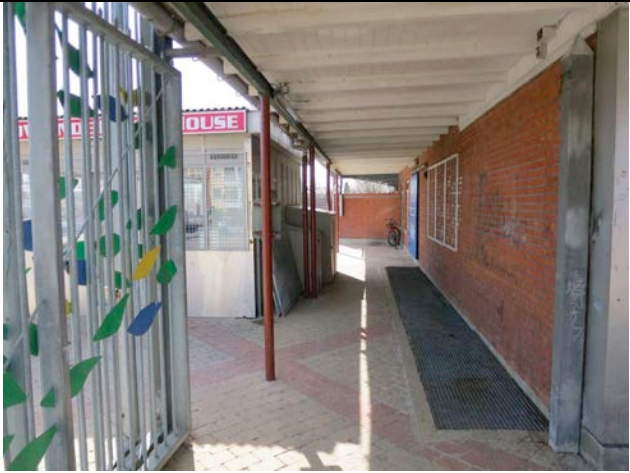
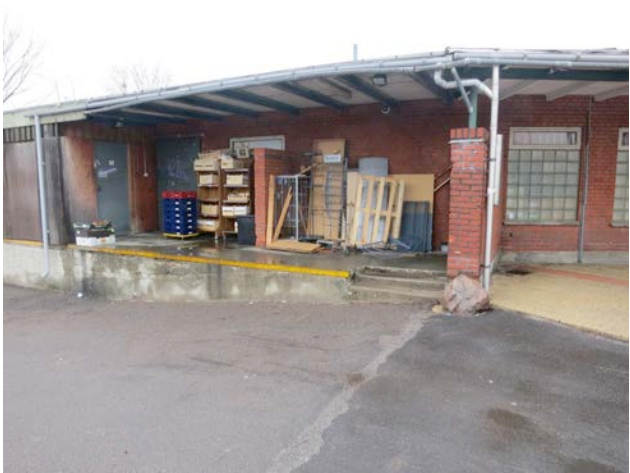
| | <ul style="list-style-type: none"> <li>- Bagside af grillbar: dårlig sigtbarhed, lidt skummelt, muligt hænge ud sted tæt på centerindgang</li> <li>- Synlige, uaflåste affaldscontainere ved benzintank: risiko for brandstiftelse/hærværk</li> <li>- Nicher ved og bag affaldscontainere: dårlig sigtbarhed</li> <li>- Uaflykkelig, rodet varegård til Irma:</li> <li>- Affald under halvtæg: risiko for brandstiftelse med brand i taget</li> <li>- Henstilling af affald også i varegården i øvrigt: dårlig signalværdi og risiko for brandstiftelse</li> </ul> | |

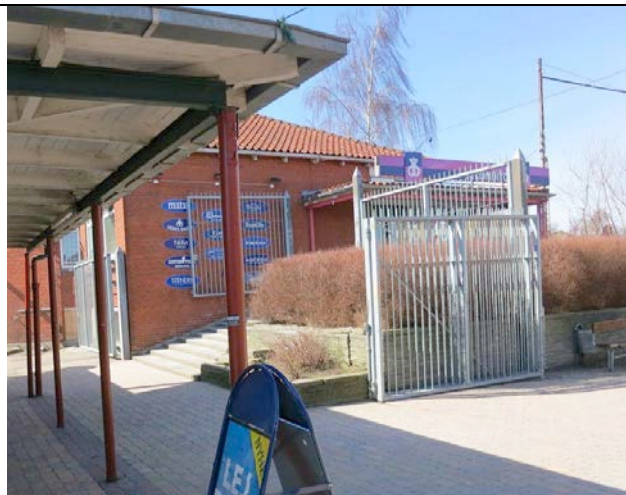
- En del af trækonstruktionerne er dårligt vedligeholdet

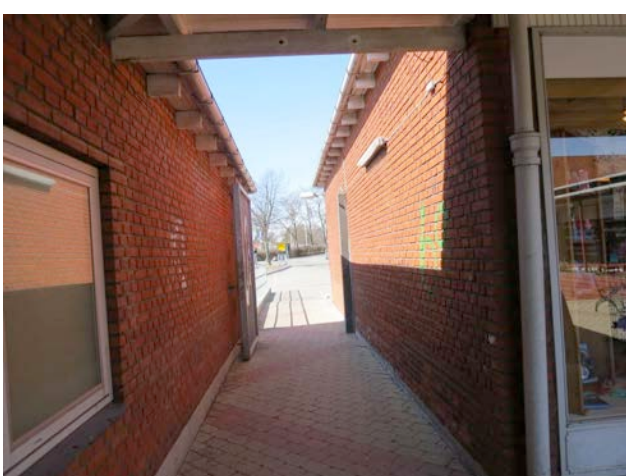
| <p>14.<br/>Center nord<br/>P vest</p> | <ul style="list-style-type: none"> <li>- Dårlige opsynsmuligheder i området, færre benytter også denne endnu mere øde P-plads, som desuden mangler vedligeholdelse (ødelagt inventar, rester af nedsavede træer, selvbestaltet hul i beplantning)</li> <li>- Tillukkede vinduer med eks. laminering eller persienner, plader/skodder for vinduerne, tilmurede vinduer: dårlig overvågning og til dels også signal om kriminalitet (i alt over 40 blændede vinduer på denne side af centeret - optælling baseret på fotos)</li> <li>- Også en del tagging og dårligt vedligehold af gelænder og vinduesbrædt</li> <li>- Gitter/tremmer for vindue: signal om kriminalitet ( i alt mindst 9 vinduer med synlig indbrudssikring på denne side af centeret - optælling baseret på fotos)</li> <li>- Smal passage til centeret: dårlig sigtbarhed</li> <li>- Tremmelåge: signal om kriminalitet</li> </ul> | |

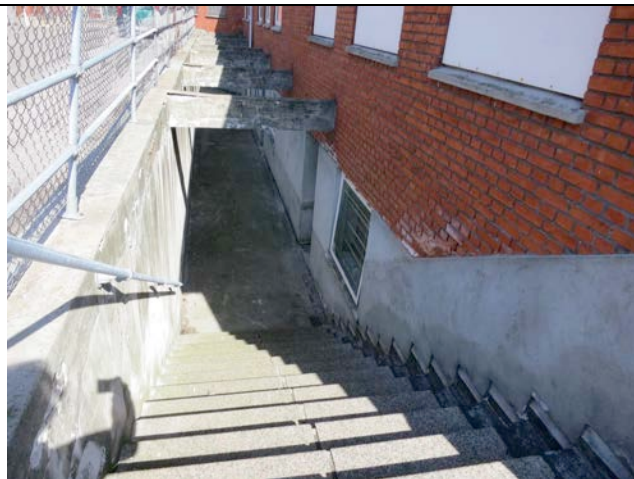
- Kælderskakter og vinduesskakter: dårlig sigtbarhed (undtagen hvis man kikker lige ned i dem - nogle går også rundt om hjørne)

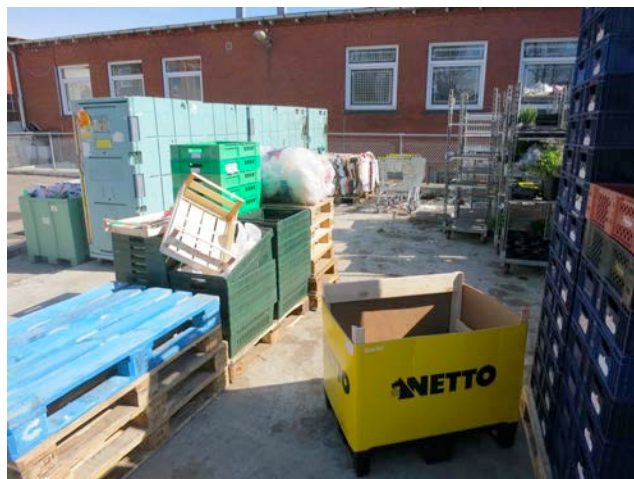
- Synlig oplagring af ting: dårlig signalværdi  
 - Uaflåst affaldsskur: Risiko for brandstiftelse/hærværk  
 - Åbne affaldscontainere: Risiko for brandstiftelse/hærværk  
 - Indhegning af lavt tag: signal om kriminalitet

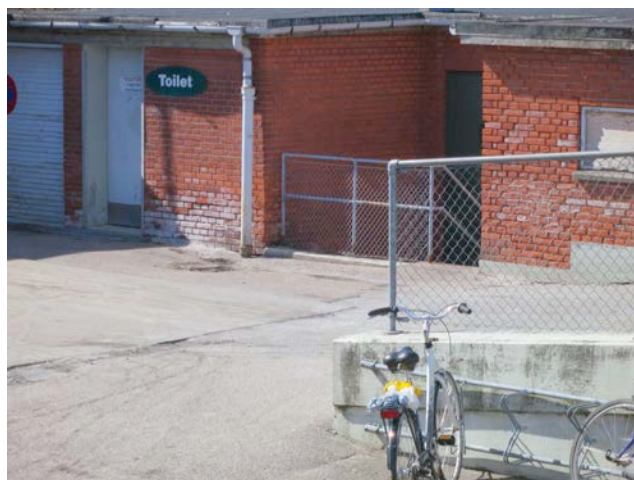
- Trist og utrygt kundetoilet til centeret placeret i afstand fra centeret, ved siden af en dyb niche og på en plads, der er et affaldsdepot

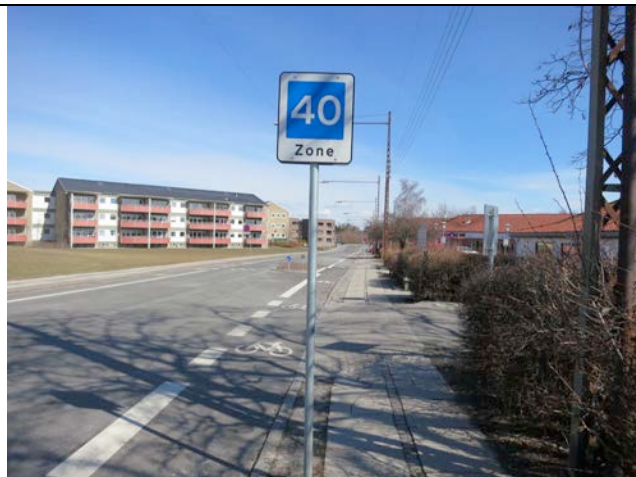
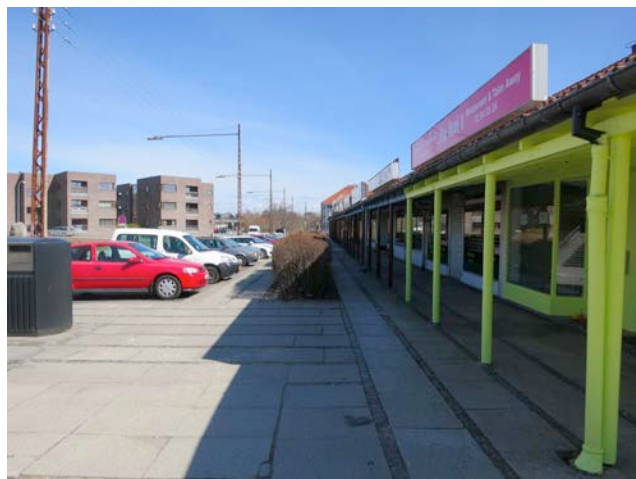
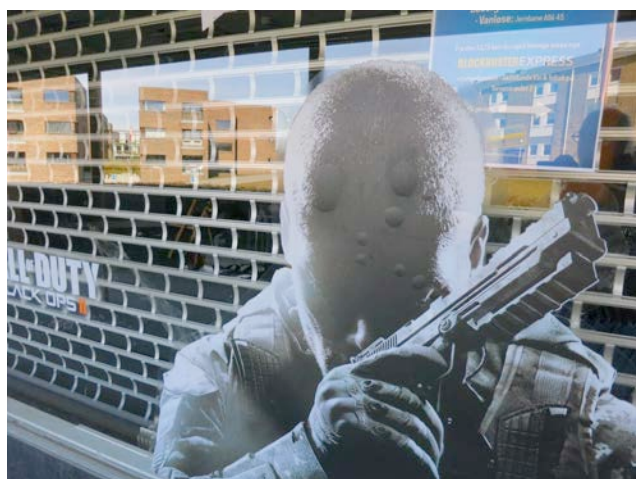
Skæmmende / skræmmende reklame ved nedlagt  
Blockbuster

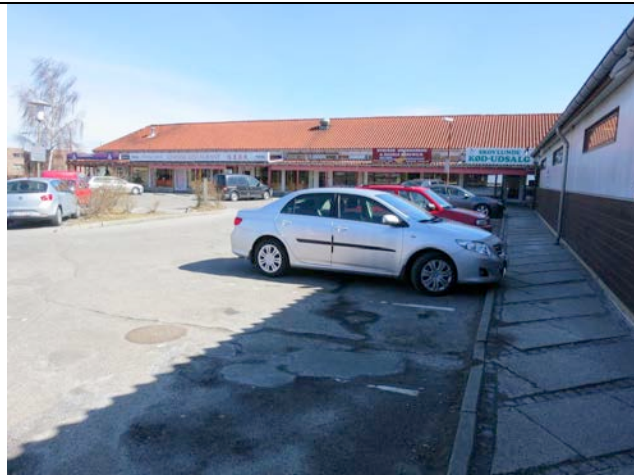
- Hjørne rundt om bebyggelse, tilbagetrukket plads ved Aldi og restauranter: dårlig sigtbarhed fra Bybuen og boligerne

(hele den ene side, Aldi, har også kun små, højtsiddende vinduer)

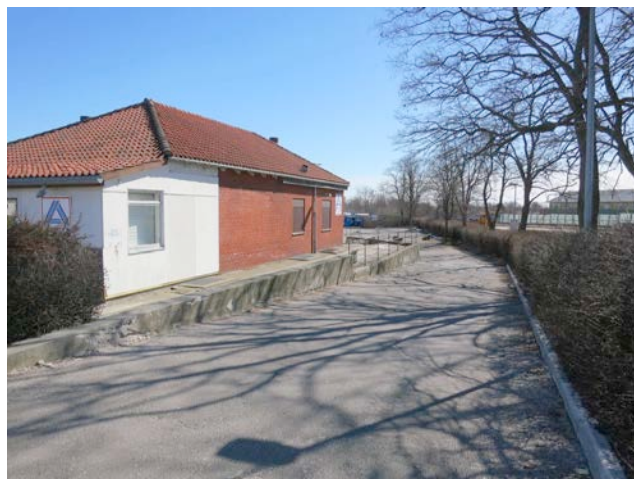
- Vinduer med skodder eller persienner på Aldis bagside: dårlig overvågning

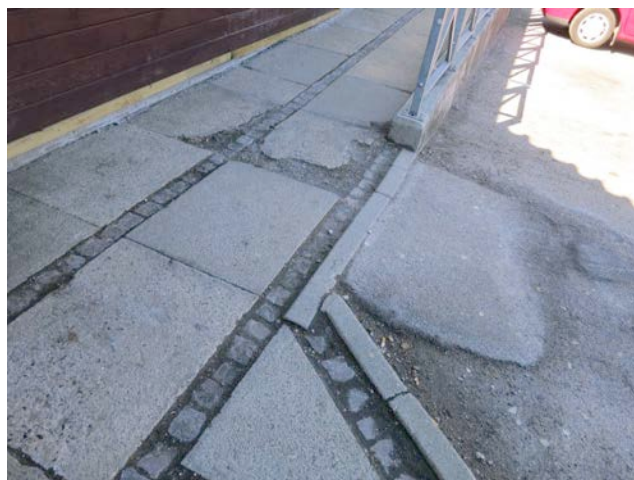
- Hullede fliser: dårlig signalværdi

- Noget træværk i butiksbygninger også dårligt vedligeholdt

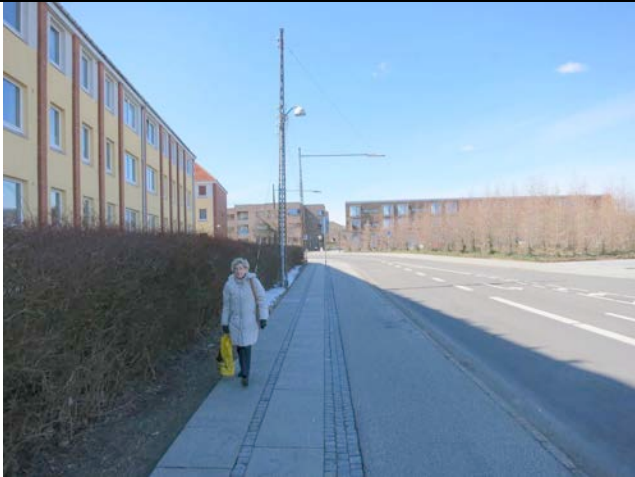
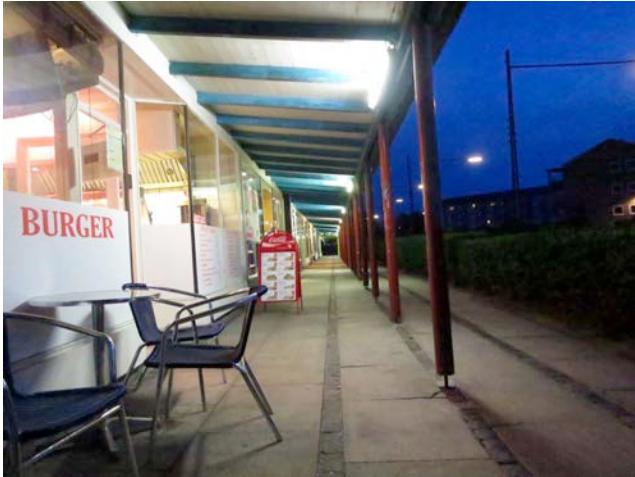
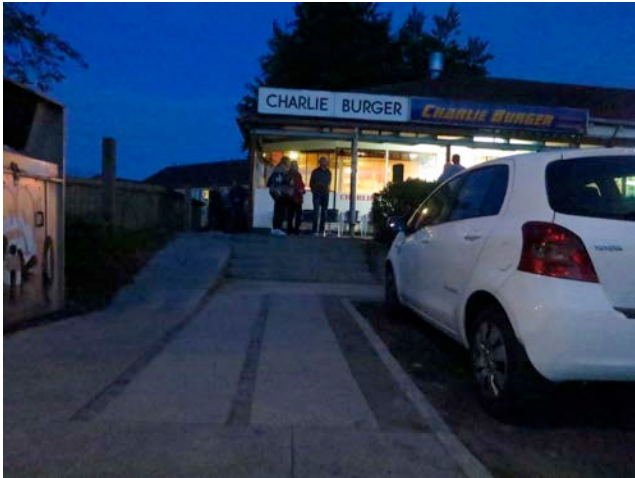
| | <p>- Høj hæk ved Bybuen ud for Blokhaven: dårlig sigtbarhed fra og til boliger</p> <p>- Belysning: store lyskontraster om aften mellem butiksområde og vej. Vejbelysning er også mere for biler i høj fart end for fodgængere og cyklister langs vejen. Dårlig sigtbarhed og utrygt.</p> <p>- De store græsplaner på den anden side af vejen henligger også i mørke. Dårlig sigtbarhed og utrygt.</p> <p>- Mørkt i og bagved passagen ved Charlie Burger. Tilholdssted for problematiske personer</p> | |

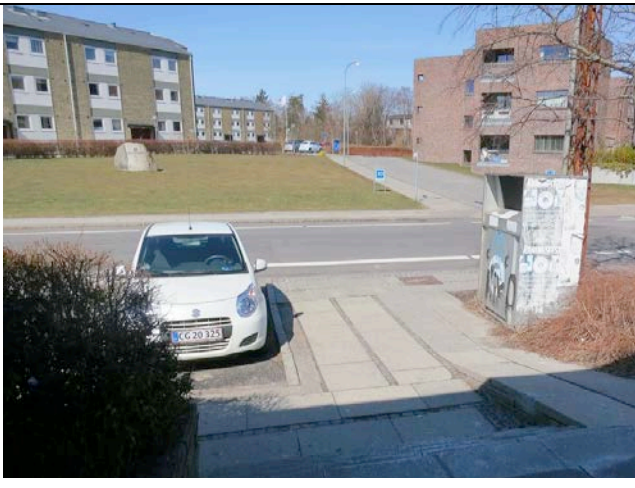
| <p>16.<br/>Ringtoften</p> | <p>- Bred afstand mellem bebyggelse: mennesketomt / dårlig signalværdi</p> | |

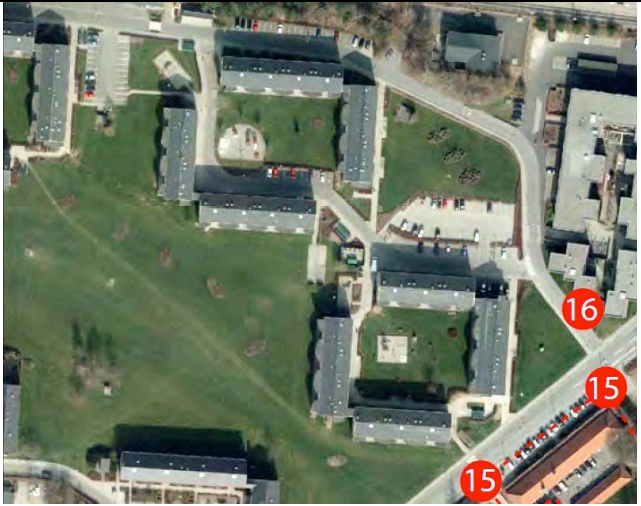
| | <p>- Omvej fra boliger i vestlig del af Ringtoften til Center Nord og butikker ved Bybuen. Luftfoto viser optrådt sti henover den store græsplane mellem blokkene = færre samtidig synlige fodgængere</p> | |

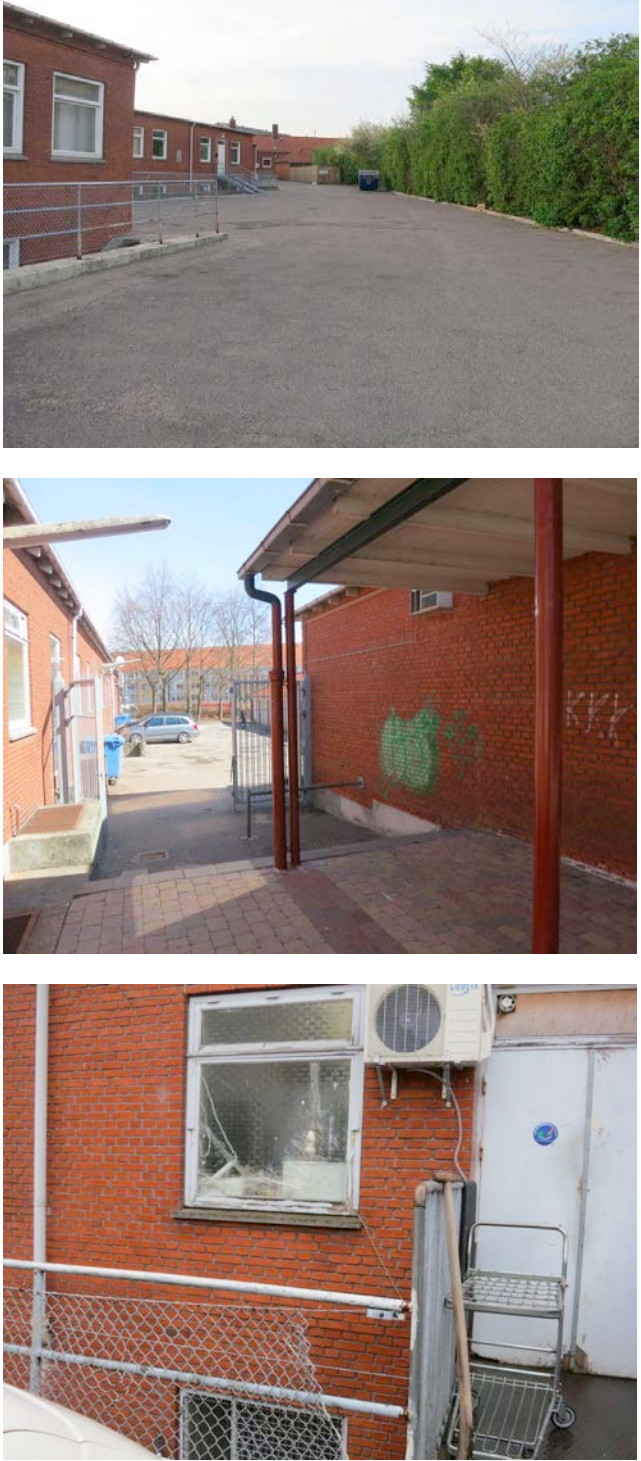
| <p>17.<br/>Center nord<br/>bagside øst</p> | <p>- Mennesketom åben bagside til bygninger og parkeringsplads for ansatte og varebiler: dårlig overvågning</p> <p>Høj beplantning til Blokhaven hindrer også indsyn</p> <p>- Kælderskakter: dårlig sigtbarhed</p> <p>- Smal passage til centeret: dårlig sigtbarhed</p> <p>- Tremmelåge: signal om kriminalitet</p> <p>- Graffiti flere steder: dårlig signalværdi</p> <p>- Ødelagt vindue: dårlig signalværdi</p> <p>- Tremmer for vinduerne: signal om kriminalitet (se også punkt/sted 12 og 14)</p> <p>- Blændede vinduer: dårlig overvågning og signal om kriminalitet (se også punkt/sted 12, 14 og 16)</p> <p>- Slitage af hegn flere steder: dårlig signalværdi</p> | |

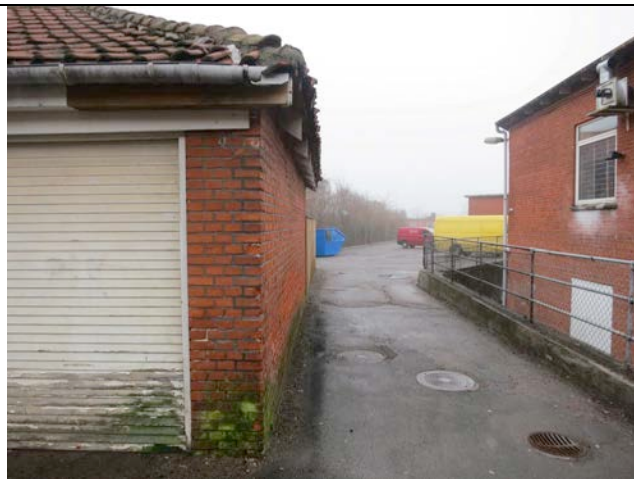
- Garagebygning muggen
- Garage og hjørne reducerer overskuelighed

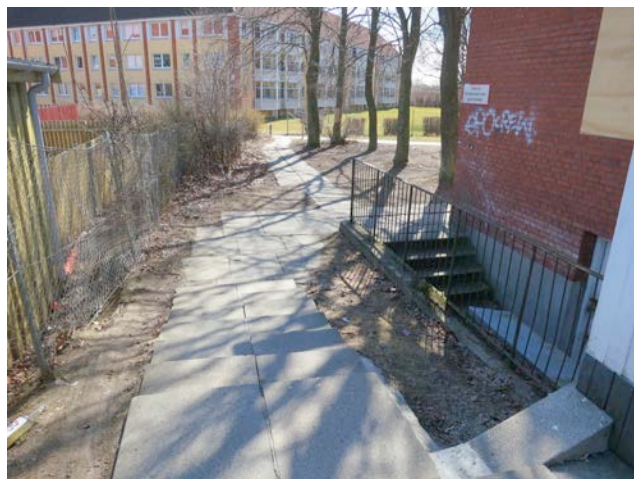
- Side og bagside ved Charlie Burger: Blændede vinduer, kælderskakt, ødelagt hegn, affald og tomme flasker på jorden, graffiti, cykellig, forbudsskilt: dårlig signalværdi, opholdssted for problematiske personer

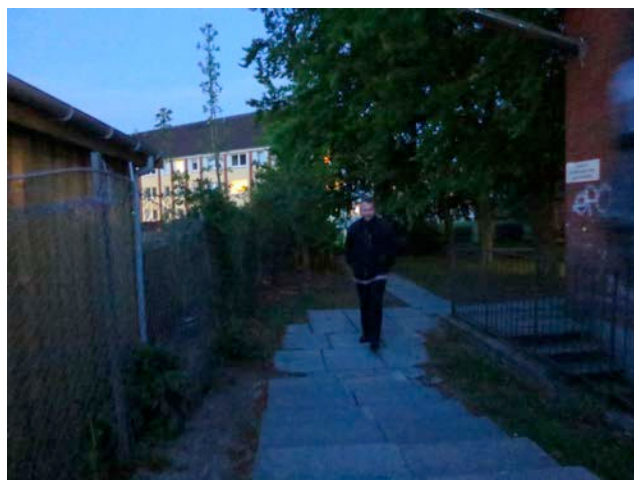
- Side og bagside ved Charlie Burger: Mørkt aften og nat

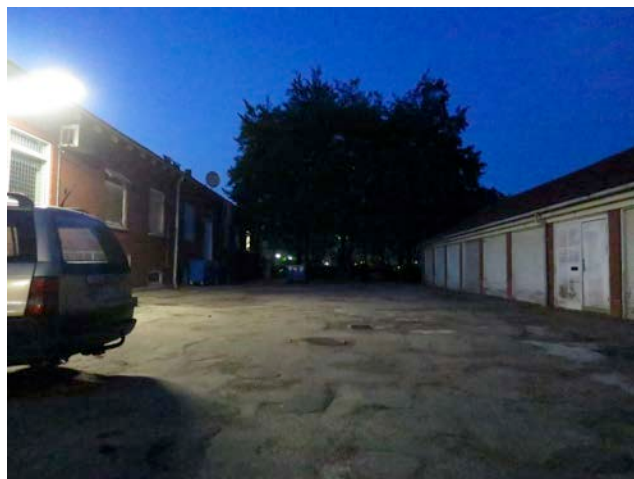
- Centerets bagside er generelt ujævnt belyst (her vist med Charlie Burgers bagside i baggrunden under træerne)

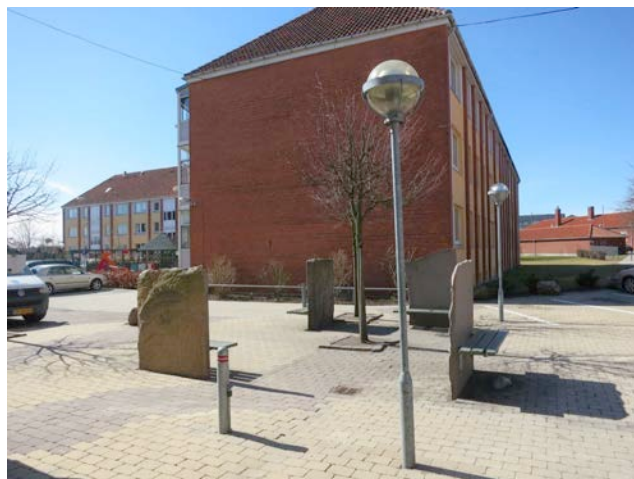
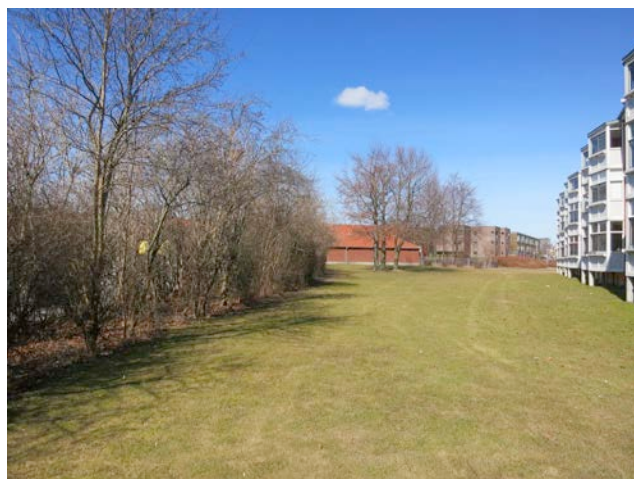
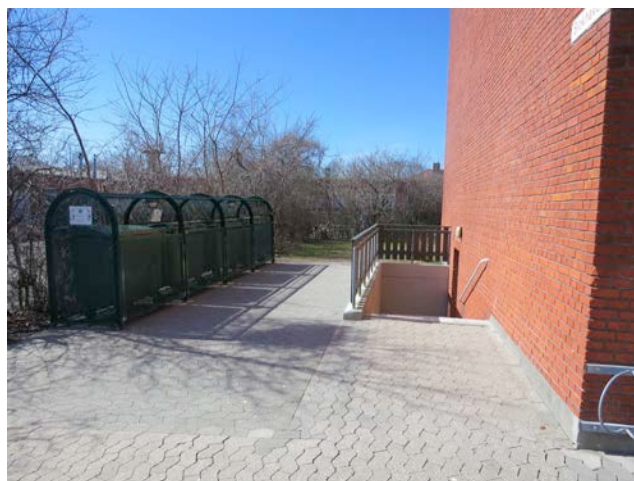
- Gavle uden vinduer
- To knuste ruder til en bolig og mærker efter kasteskyts eller skyderi ved samme vinduer
- En 'Loyal to Familia' bande-tag på facade
- Kælderskakte
- Ødelagte fliser på en enkelt trappe
- Oplagring af ting i pavillon (rod med gamle hynder og aviser)
- Efterladt bil med mange p-bøder
- Slidtage / manglende græs på del af græsplane
- Lidt uorden mht. cykelopstilling (kun småting)

(fotodokumentation findes, men kun en gavl og et kælderskakt vises her)

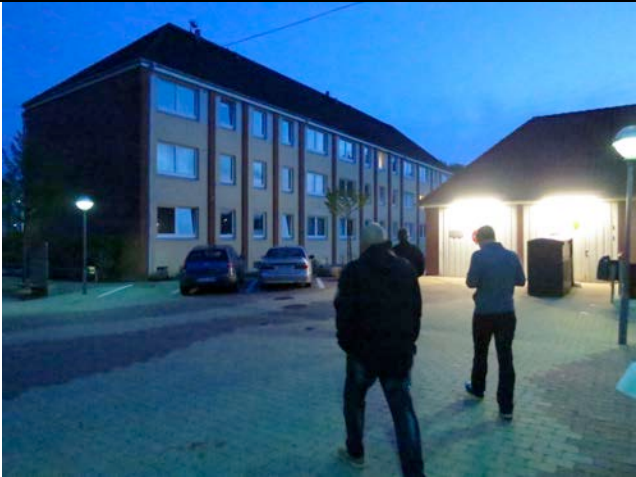
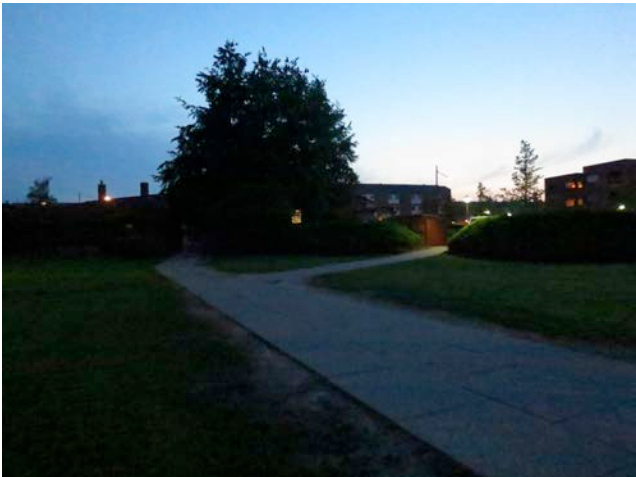
| | <p>Belysning: Indgangssiden / den indre gadeside i Blokhaven er ret veloplyst, herunder alle trappeindgangene. Boligselskabets redskabsbygning har dog blændede belysning.</p> <p>Stien fra midt i Blokhaven til Charli Burger / Center Nord og den voldomkrandsede P-plads er uden belysning</p> | |

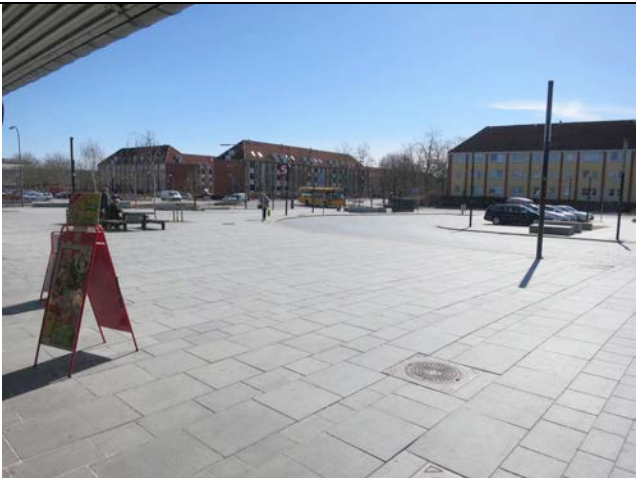
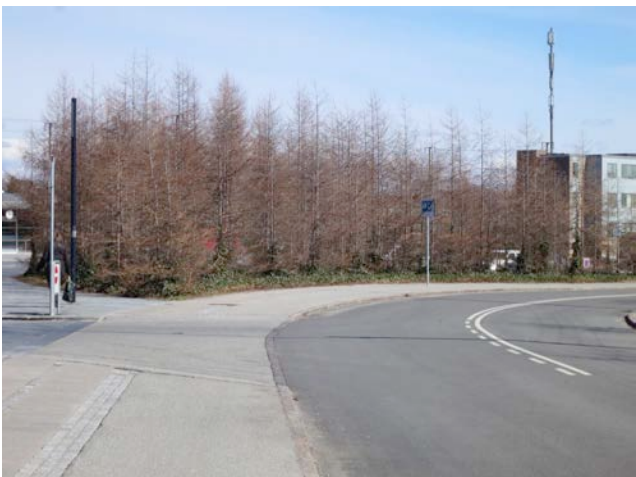
| <p>19. Station og stationspladsen</p> <p>(Skovlunde Torv)</p> | <p>Stationspladsen / Torvet er flot og nyindrettet, men stor og for størstedelen øde. Der er langt til boligvinduer på i hvert fald 3 af siderne: Dårligt opsyn i hvert fald en del af tiden</p> <p>- Grupperinger ved stationen (af unge): kan være utrygt at passere - men ikke når vi var der</p> <p>- Samling af træer ("Skovlunden"): dårlig sigtbarhed</p> | |

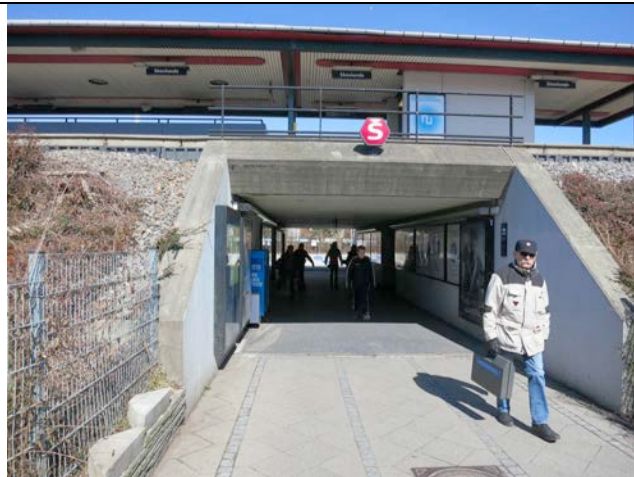
- Passager på række ved stationsbygning til dels mørke, i sær tunnelen - også lyskontraster: dårlig sigtbarhed

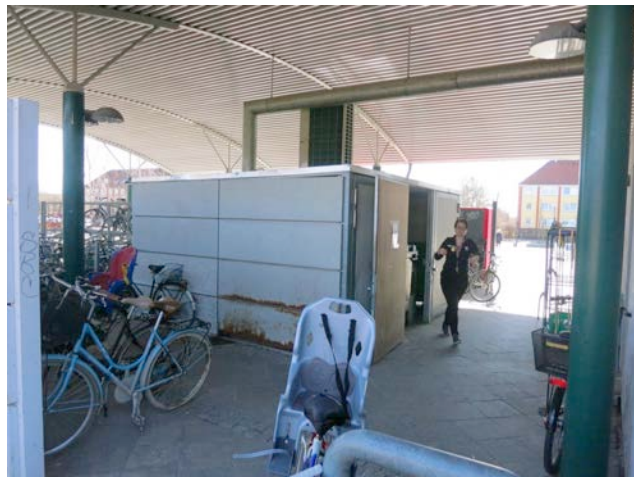
- Cykelskur: dårlig sigtbarhed

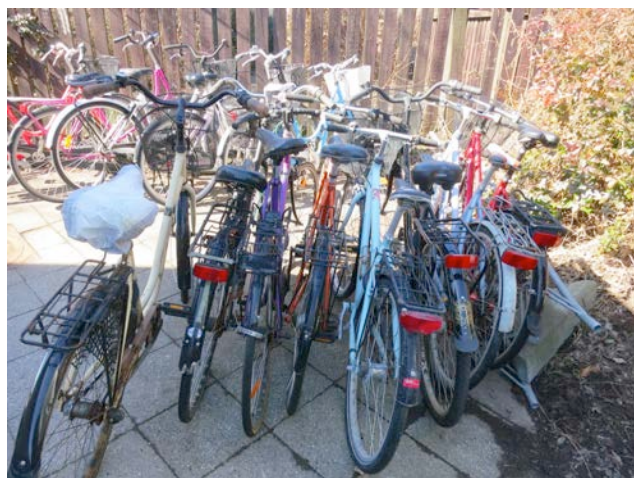
- En del cykelrod, væltet cykel og et enkelt cykellig: dårlig signalværdi, men meget værre ved en del andre stationer

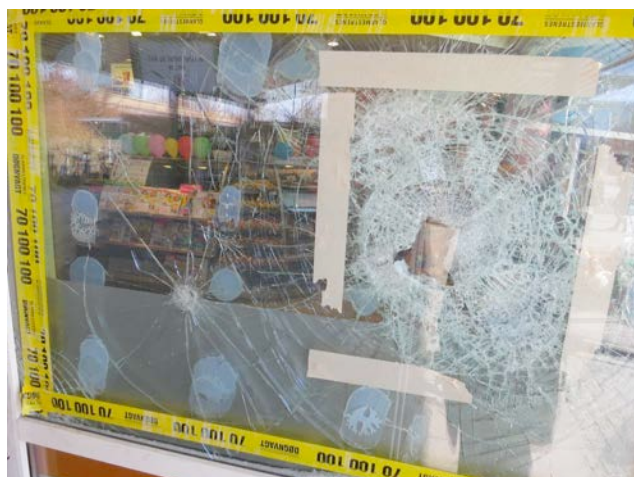
- To ituslåede vinduer til kiosk: signal om indbrudskriminalitet eller vold

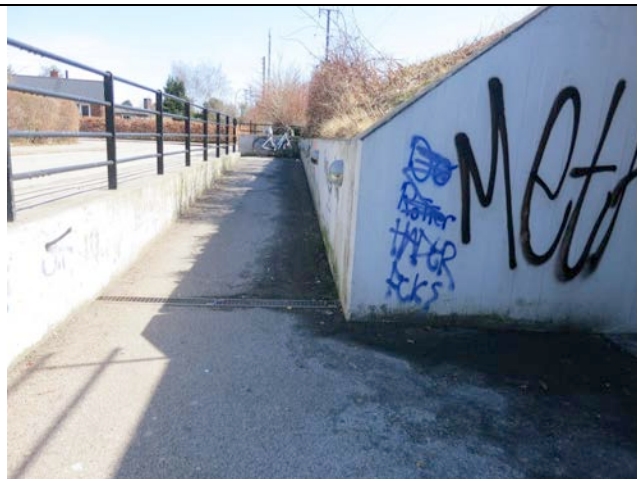
- Graffiti på cykelparkeringsanlæg og især på stationens bagside ved Annevej
- Cykelparkeringsanlæg i stationsbygning desuden dårligt vedligehold (alger / mug og rust)

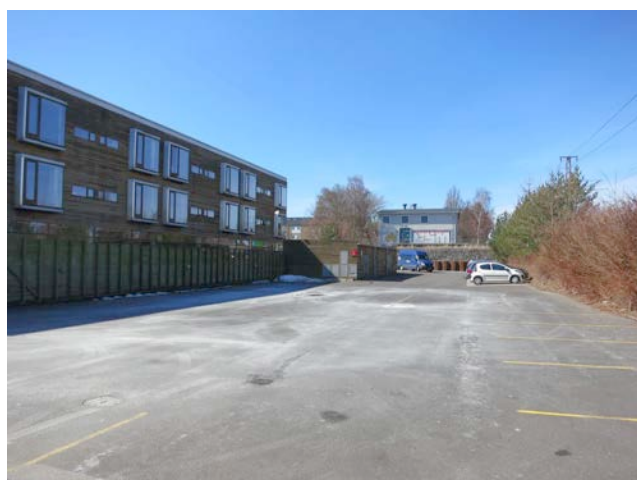
- P-plads bag plankeværk langs banen (et lidt øde sted, biler dog synlige fra øvre etager)

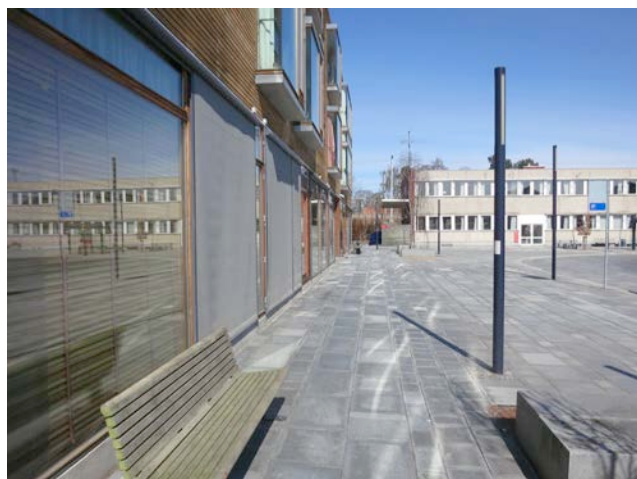
- Bygning på vest siden af torvet har blændede vinduer i hvert fald en del af tiden, samt niche og vagtskilt ved indgang.

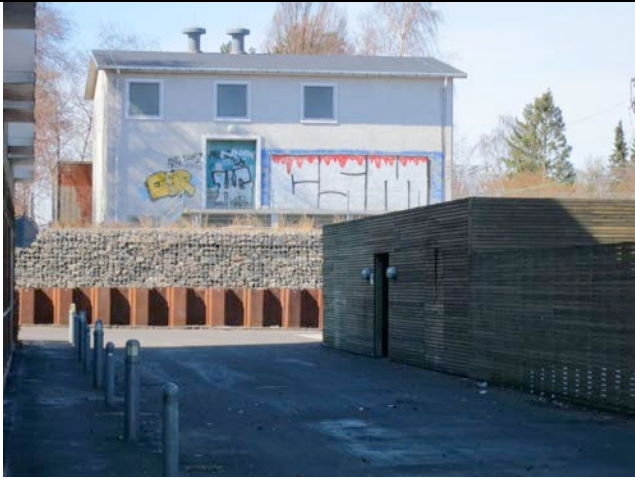
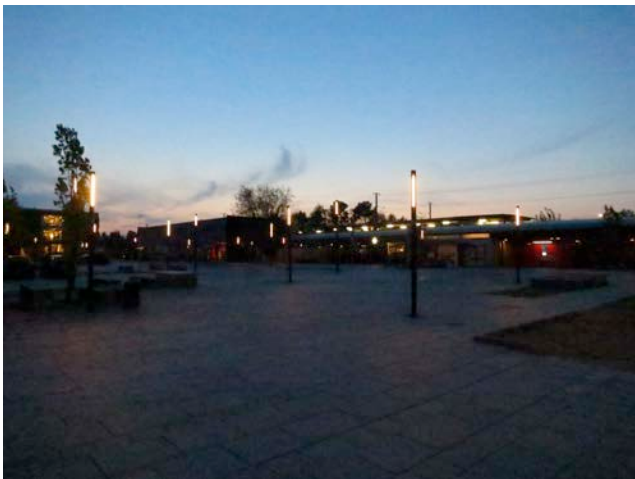
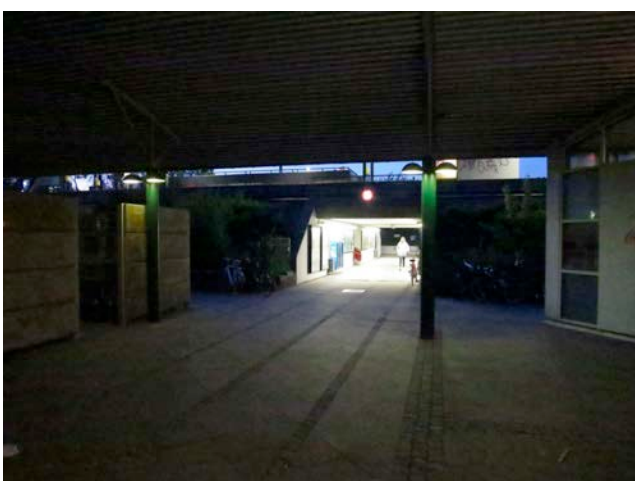
| | <p>- Kæmpegraffiti på hus langs banen</p> <p>Belysning: Stationspladsen / Torvet oplyst af blændende lysstænger. Det meste af selve stationsområdet ligger hen i mørke ligesom postbygningen. Skovplantningen på torvet / langs Bybuen danner et mørkt hul aften og nat.</p> <p>Store lyskontraster aften og nat mellem passagen i stationsbygningen (ved kiosk og cykelparkering) og tunnelen under perronerne</p> | |

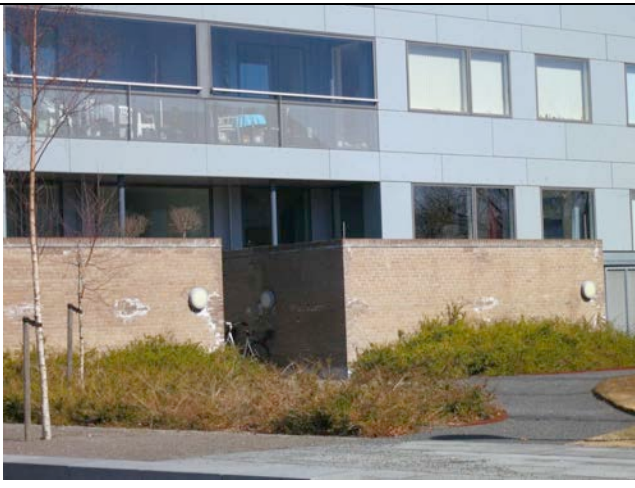
| <p>20.<br/>Lundebjerg-<br/>gårdsvej</p> | <p>- Nord for vejen: dybe nicher til boligindgange</p> | |

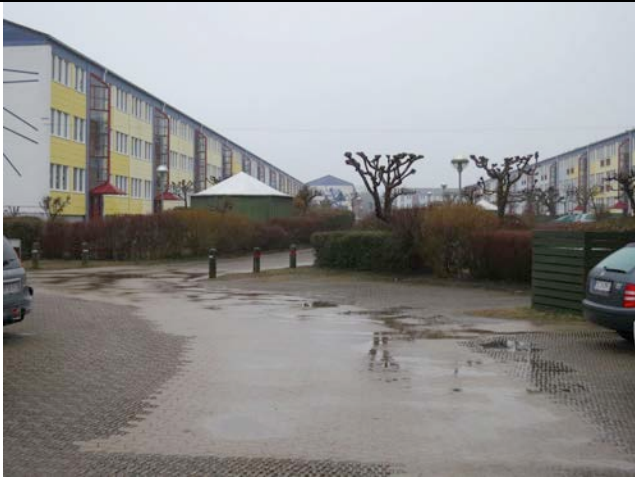
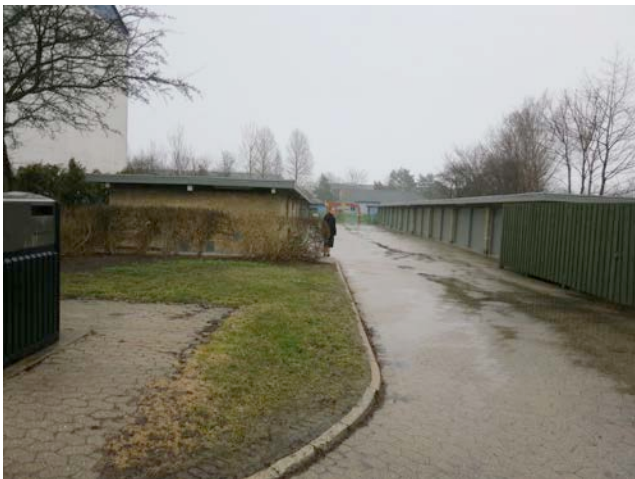
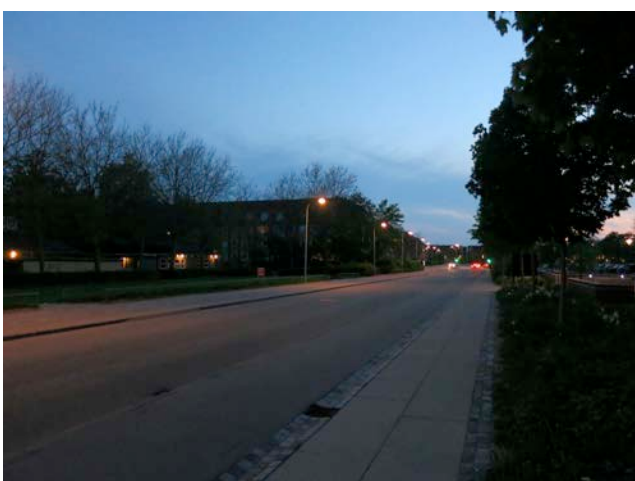
| | <p>-Syd for vejen: Lidt forbusket, snoet vej gør også området mere uoverskueligt</p> <p>- Muligvis også dårlig sigtbarhed ved eller omkring garager</p> <p>- Belysning: Gadebelysning OK, men forskellige lysforhold i områderne ved siderne - nogle områder ligger hen i mørke</p> | |

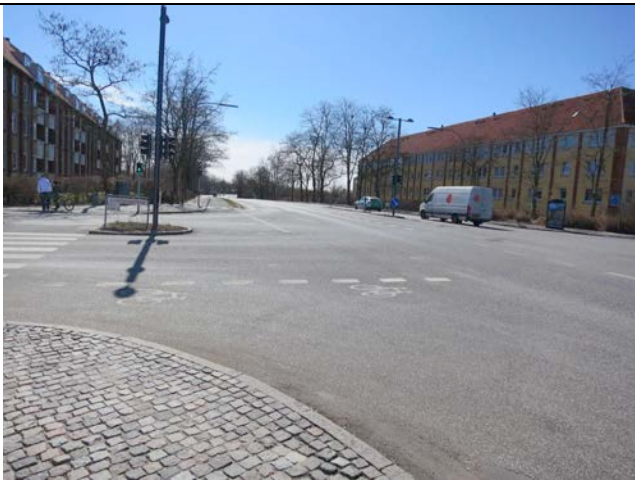
| <p>21.<br/>Torvevej syd</p> | <p>- Vejen er for bred og lægger unødvendigt op til hurtig kørsel: utryk at krydse og reduceret opsyn</p> <p>- Bygningerne er tilbagetrukne så vejen virker endnu bredere (50 m. mellem bygningerne på smalleste del - som H.C. Andersens Boulevard mellem Rådhuspladsen og Langebro). Der er krat og trådhegn på begge sider og ingen indgang til boligopgange undervejs. I sommerhalvåret bidrager træerne også delvist til mindre opsyn fra boliger med den modsatte side af vejen.</p> <p>Ud for Centeret er der også trådhegn midt i vejen, så de bløde trafikanter bliver 'fanget' i hver deres side af fortov/vej.</p> | |

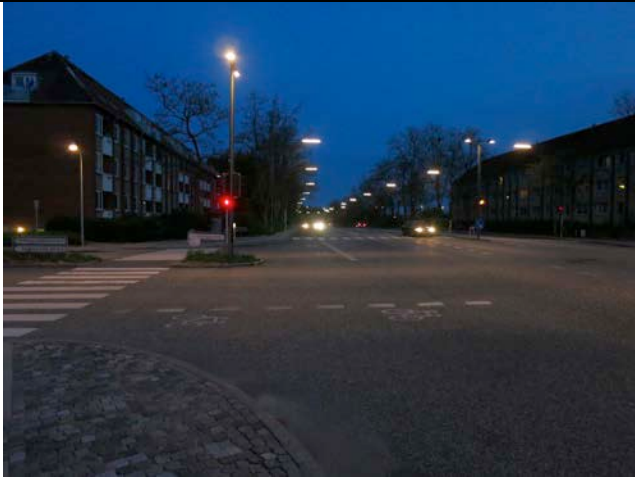
| | <p>- Gadelamper står mellem træerne men er bøjet ud, så der er god belysning på vej, cykelstier og fortov, men områderne mellem trådhegn og bygninger henligger i mørke.</p> | |
