# SKOVLUNDE BYMIDTE TRYGHEDSVANDRING 16.5.2013

(nogle fotos også fra Bo Grönlunds og Karsten Nielsens ture i området 9.4. og 12.4.2013)

SKOVLUNDE BYMIDTE TRYGHEDSVANDRING 16.5.2013 (nogle fotos også fra 9.4. og 12.4.)

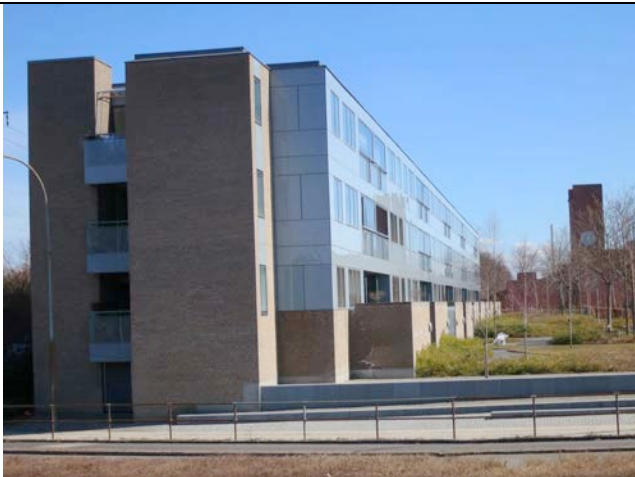
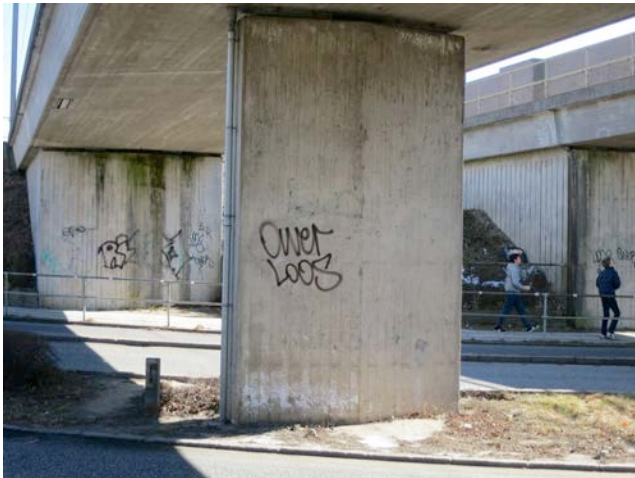
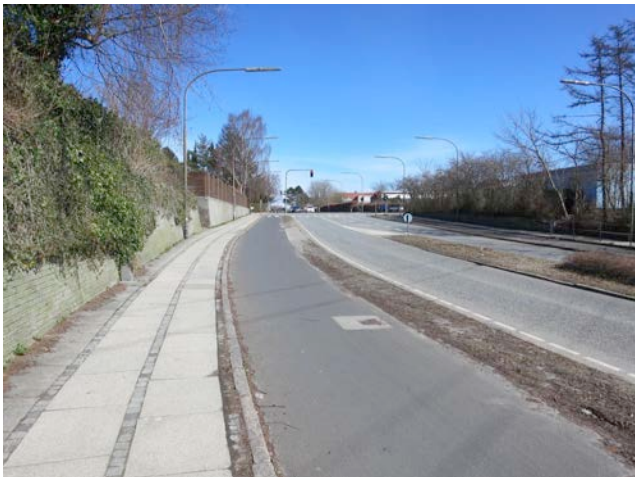
| <p>22.<br/>Torvevej<br/>nord</p> | <p>- Der mangler vinduer i gavl mod stationen i boligblok syd for banen (de få vinduer, der er, ligger langt tilbagetrunkent i dybe smalle skyggefyldte altan-nicher.</p> <p>Viadukten under banen er i høj grad præget af graffiti og tagging. I krattet i begge sider flyder det med dåser og andet affald.</p> <p>- Der er også unødvendige stakitter mellem fortov og cykelsti på begge sider, hvad der gør at fodgængere kan blive 'fangede' med truende eller farligt udseende personer</p> <p>Nord for banen er der dårlig kontakt mellem mennesker i bygninger og fodgængere / cyklister på vejen på grund af høje mure, høje hegn, høje hække og tilbagetrunkne bygninger</p> <p>Længst til højre, bag træerne, ses skurværestedet for nogle Skovlundes udsatte eksistenser</p> | |

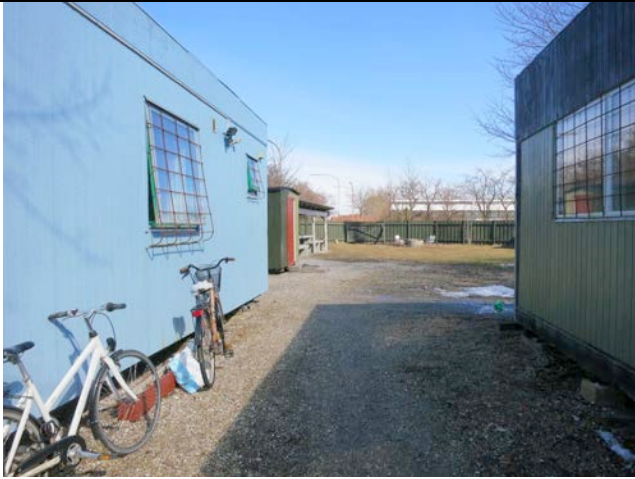
| | <p>- Værestedet er indhegnet og afskærmet fra omgivelserne og der er kun en indgang/udgang, placeret nærmest banen/viadukten, hvor der ikke er anden færdsel forbi (det burde bidrage til ro i området omkring). Den anden indgang, ved Ravnsletlund, er aflåst.</p> <p>- Der er en stor graffiti i tilknytning til værestedets indgang og også på plankeværket mod Ravnsletlund</p> | |

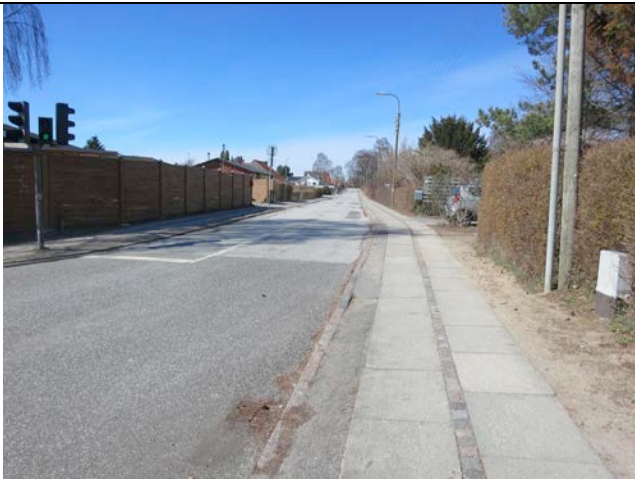
| 23.<br>Agnetevej | - Almindelig villavej, til dels præget af høje hække og højt plankeværk | |

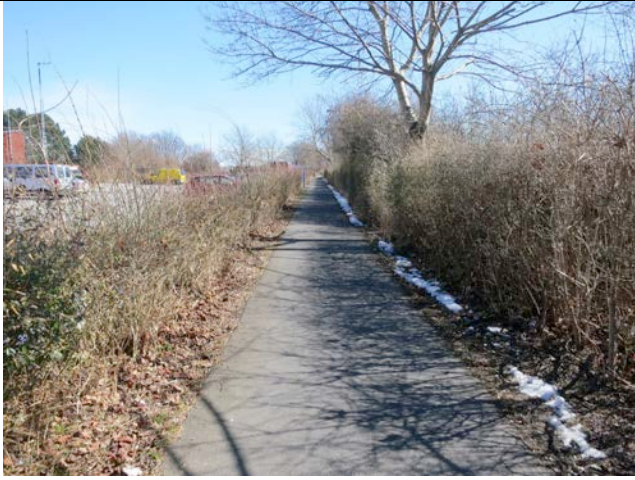
| 25. Torvevej<br>sidegren<br>nord for<br>banen /<br>Ravnsletlund<br>/ Nissedals-<br>stien | <p>- Hele området omgivet af krat og hække samt meget dårlige muligheder for opsyn. Nissedalsstien på nordsiden af banen går over 500 meter gennem et ingen-mands land (i hvert fald udenfor dagtimerne). Der ser også ud til at være for få lamper (vurderet ud fra fotoet til højre).</p> <p>- Bygningen 'SIF' for enden af P-pladsen har storskala graffiti på det meste af facaden mod P-pladsen.</p> | <br> |
