# SKOVLUNDE BYMIDTE TRYGHEDSVANDRING 16.5.2013

(nogle fotos også fra Bo Grönlunds og Karsten Nielsens ture i området 9.4. og 12.4.2013)

SKOVLUNDE BYMIDTE TRYGHEDSVANDRING 16.5.2013 (nogle fotos også fra 9.4. og 12.4.)

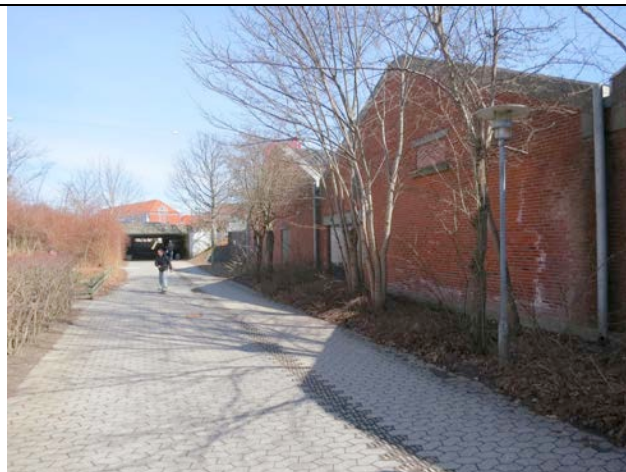
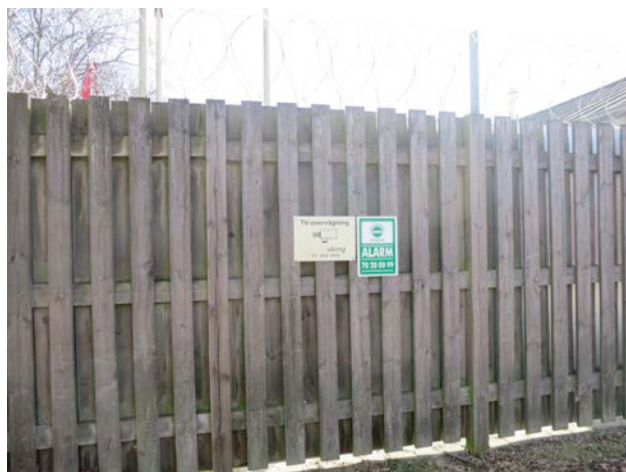
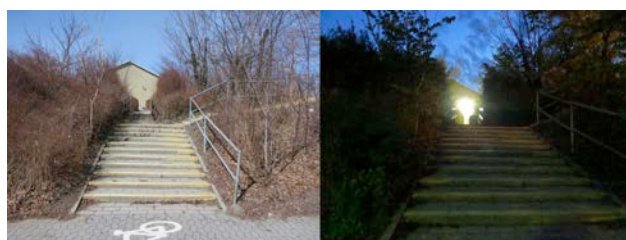
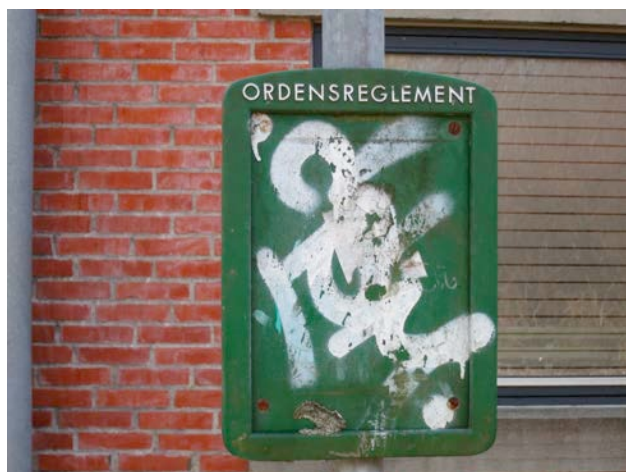
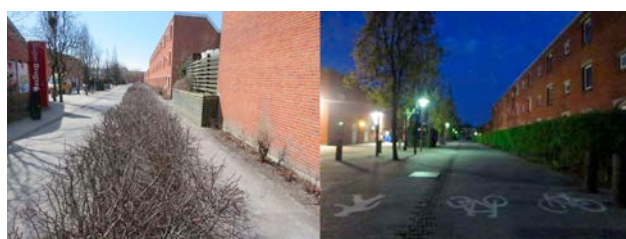
4.  
Stisystem  
ved om  
omkring  
center Syd

- Tunnel til center nord: snæver, mørk / dårlig overvågning og dårlig sigtbarhed
- Bagside af bygning med få vinduer: dårlig overvågning
- Tillukkede vinduer med eks. laminering eller persienner: dårlig overvågning

- Pigtrådshegn, videoovervågning og graffiti: signal om kriminalitet

- Trappe gennem krat: indelukket / dårlig overvågning
- Blændende lampe på gavl om natten

- Gammel skilteholder uden skilt: dårlig signalværdi

- Opdeling / dublering af stier / dårligere overvågning
- Boliggavle uden vinduer / dårligere overvågning
- Ujævnt lys om natten / stien mindre oplyst end arealerne umiddelbart ved centeret

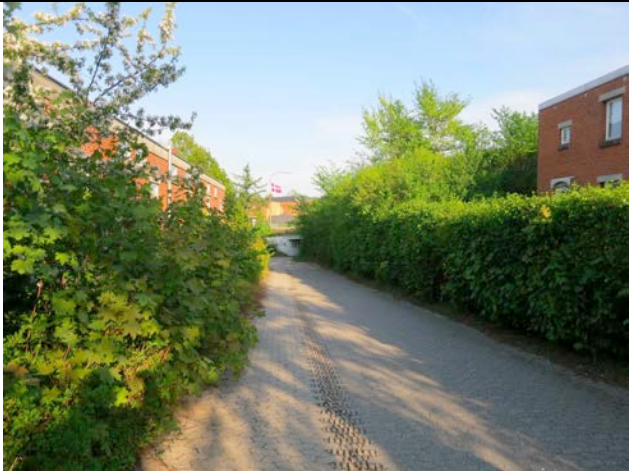
| | <ul style="list-style-type: none"> <li>- Snævre passager: dårlig sigtbarhed</li> </ul> | |

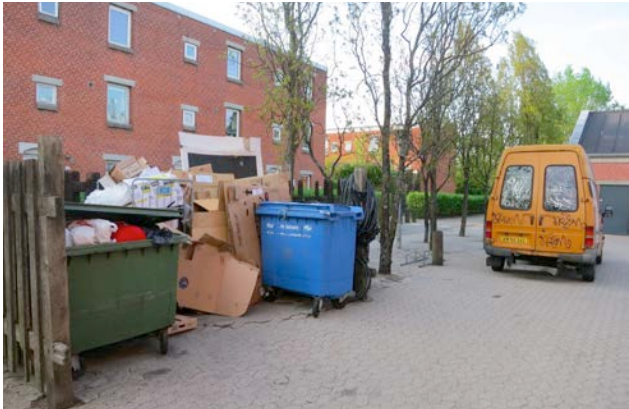
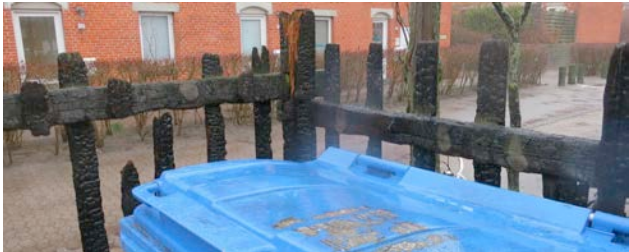
| 6.<br>Center syd | <ul style="list-style-type: none"> <li>- Bagsider af bygninger med manglende vinduer eller blændede vinduer: dårlig overvågning</li> </ul><br><ul style="list-style-type: none"> <li>- Frit tilgængelig / åben affaldszone: risiko for brandstiftelse/hærværk</li> </ul> | <br><br> |

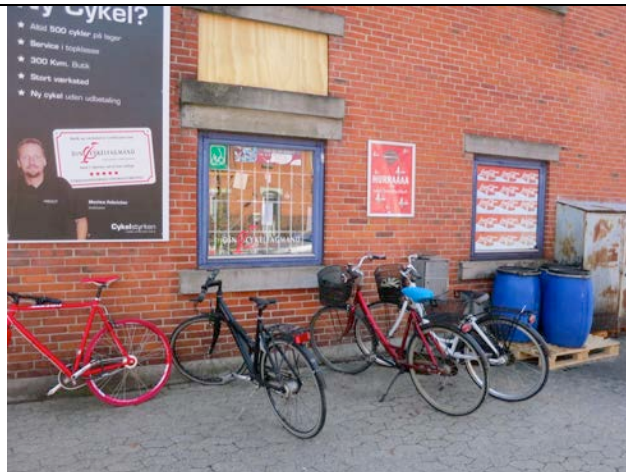
- Tremmer for vindue (flere steder): signal om kriminalitet

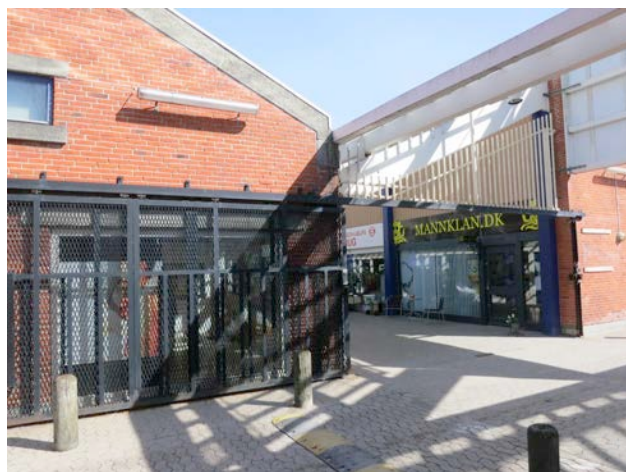
- Tremmelåge: signal om kriminalitet  
(skydes for og centeret låses om natten)

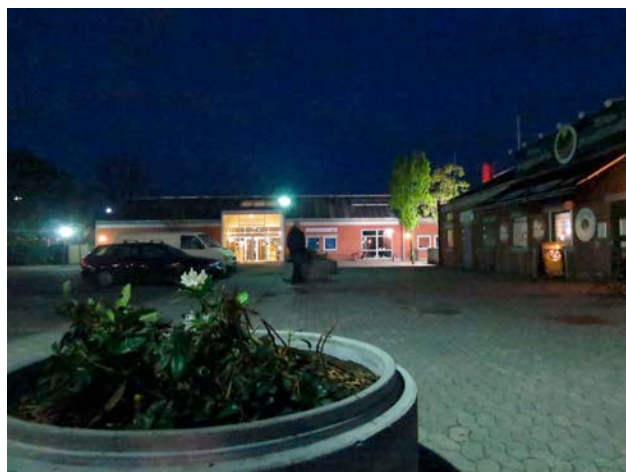
Ujævn belysning i og omkring Center Syd: dårlig sigtbarhed

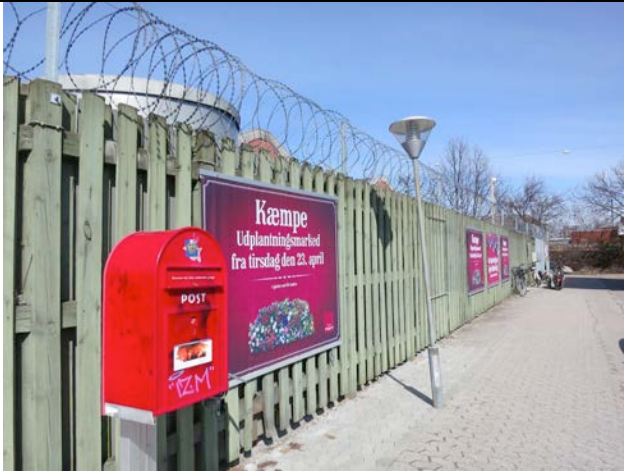
| <p>7.<br/>Center syd<br/>parkering</p> | <p>- Graffiti på postkasse og pigtråd til varegård: signal om kriminalitet. Også skæv lampe.</p> | |

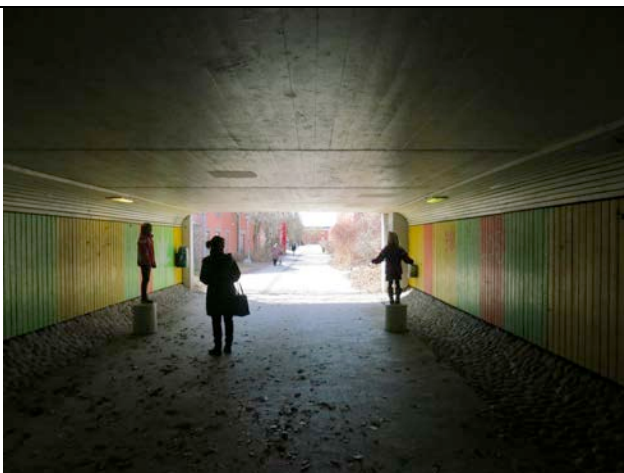
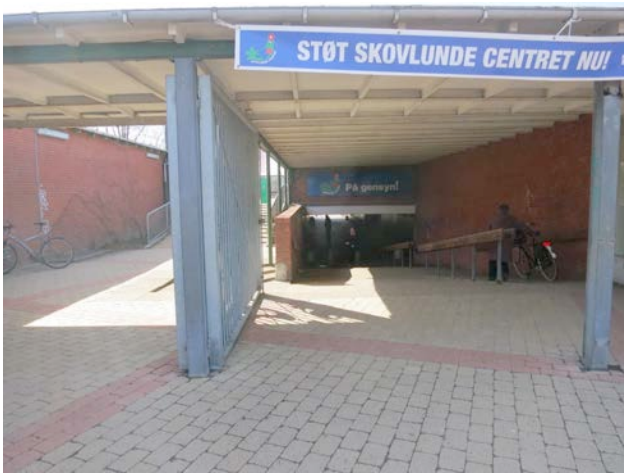
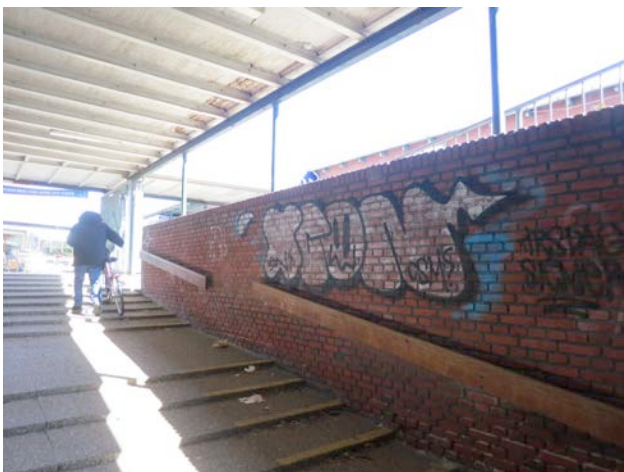
| <p>8.<br/>Tunnel ved<br/>centrene</p> | <p>- Tunnel mellem center syd og center nord: føles lavloftet, store lyskontraster: kan føles utryg</p> <p>- Tremmelåge: signal om kriminalitet</p> <p>- Hjørner om mur ved udgangen af tunnel: dårlig sigtbarhed</p> <p>- Øde sted mellem Ballerup Boulevard og tunnelen aften og nat med tremmelåge lukket til center nord: da uden opsyn</p> <p>- Graffiti: signal om kriminalitet</p> | |

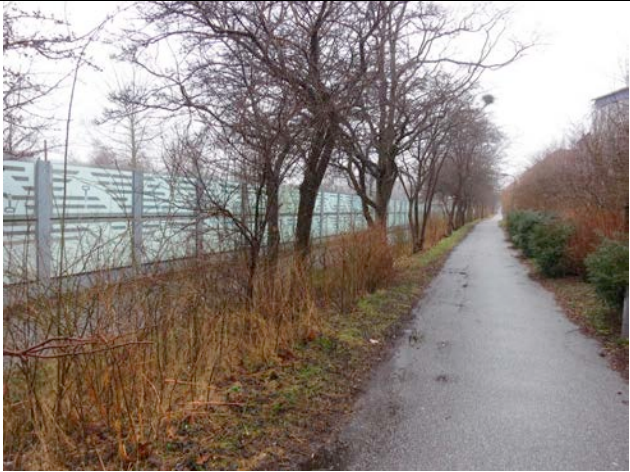
| <p>10.<br/>Den sorte<br/>cykelsti<br/>langs<br/>Ballerup<br/>Boulevard<br/>(øst for<br/>Torvevej)</p> | <p>- Cykelstien afskåret fra øvrig trafik og cykelsti og gangsti er opdelt af beplantning: dårlig overvågning</p> <p>- Tæt beplantning: dårlig sigtbarhed</p> | |

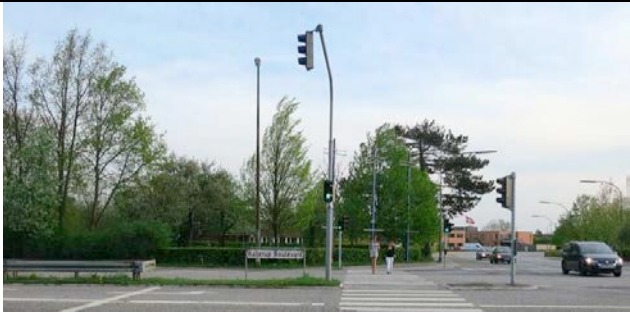
| <p>11.<br/>Skovlunde<br/>Bypark</p> | <p>- Beplantning/hæk om indgang / lukket udtryk: dårlig overvågning og dårlig sigtbarhed</p> | |

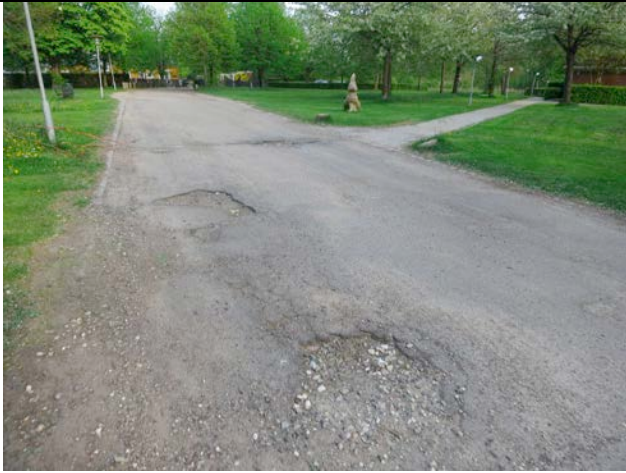
| | <p>- Tre store huller i vejen: dårlig signalværdi</p> | |

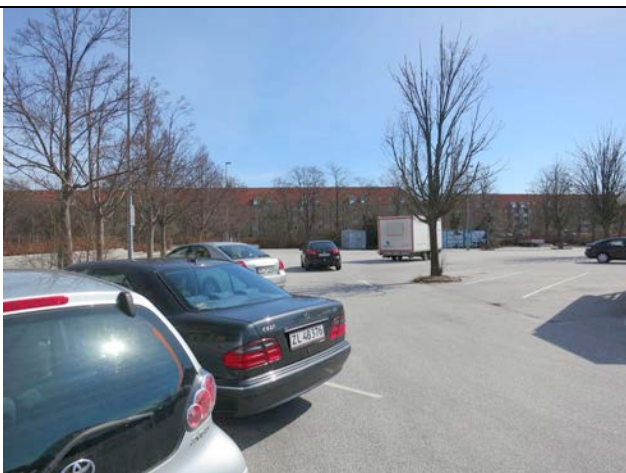
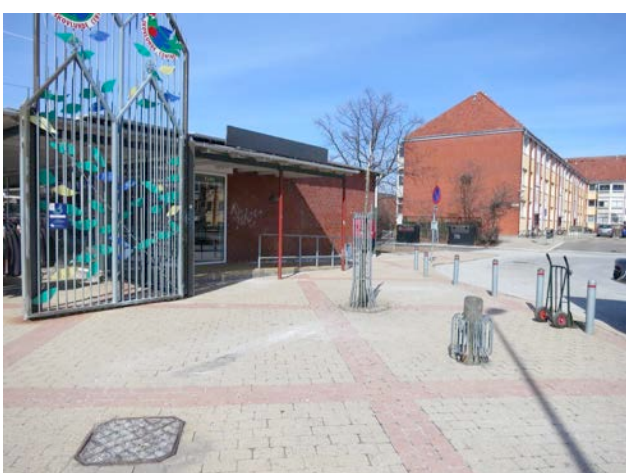
| <p>12.<br/>Center nord<br/>P Øst</p> | <p>- Parkeringspladsen er stor og med lave bygninger og for få vinduer rundt om / eller bygninger for langt væk og bag beplantning: tomt / dårlig overvågning</p> <p>- Boligblok nærmest centeret mangler f.eks. vinduer i gavl, som vender mod centerindgangen</p> <p>- Adgang til centeret fra boliger øst for Torvevej spærret af hegn midt i vejen = færre bløde trafikanter langs p-pladsen: dårlig overvågning</p> | |

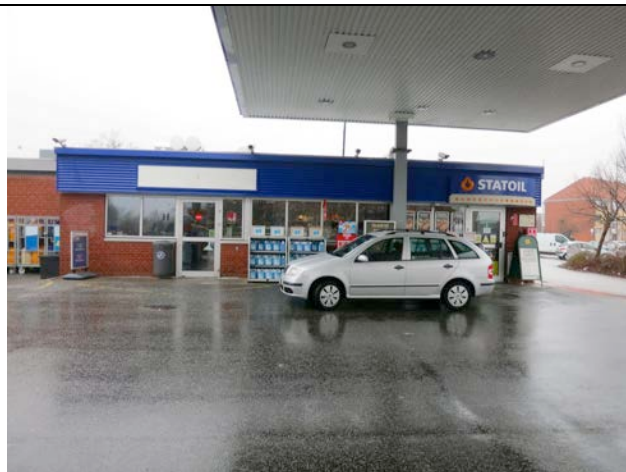
- Dårliche muligheder for opsyn med benzintanken fra omgivelserne: større risiko for benzintyveri m.m.

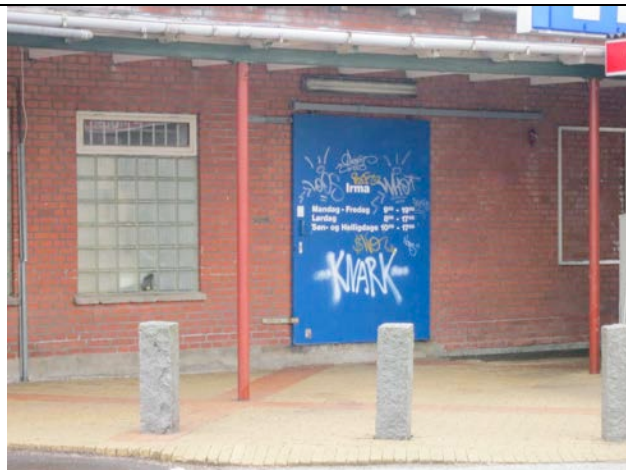
- Graffiti: signal om kriminalitet
- Slidtage på bygninger: dårlig signalværdi

(også graffiti flere steder direkte på murstensvægge på begge sider af centerindgang og ved benzintanken)

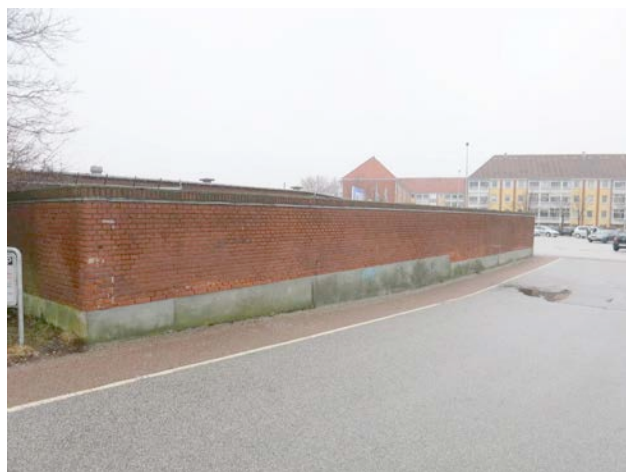
- Hjørner om mur: dårlig sigtbarhed

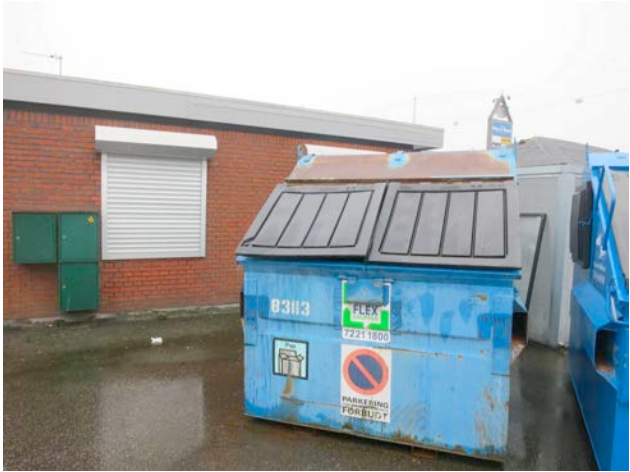
| | <ul style="list-style-type: none"> <li>- Bagside af grillbar: dårlig sigtbarhed, lidt skummelt, muligt hænge ud sted tæt på centerindgang</li> <li>- Synlige, uaflåste affaldscontainere ved benzintank: risiko for brandstiftelse/hærværk</li> <li>- Nicher ved og bag affaldscontainere: dårlig sigtbarhed</li> <li>- Uaflykkelig, rodet varegård til Irma:</li> <li>- Affald under halvtæg: risiko for brandstiftelse med brand i taget</li> <li>- Henstilling af affald også i varegården i øvrigt: dårlig signalværdi og risiko for brandstiftelse</li> </ul> | |

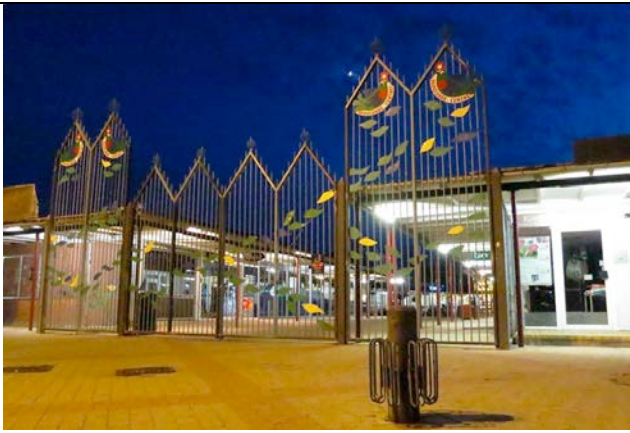
| <p>13.<br/>Center nord<br/>inde i</p> | <ul style="list-style-type: none"> <li>- Tremmelåge og tremmegitter: signal om kriminalitet (selv om øst indgang ser pæn ud lukket om aftenen) (se også punkt / sted 8 og 12 ovenfor)</li> </ul> | |

- Tremmelåger især slemme ved nord indgang, hvor der er rigtig mange og uden design finesse

- Der er også tremmelåger inde i centeret, så det kan lukkes delvist af og tremmelåger ved sidepassager til centeret. Tilsammen signalerer de rigtig mange problemer.

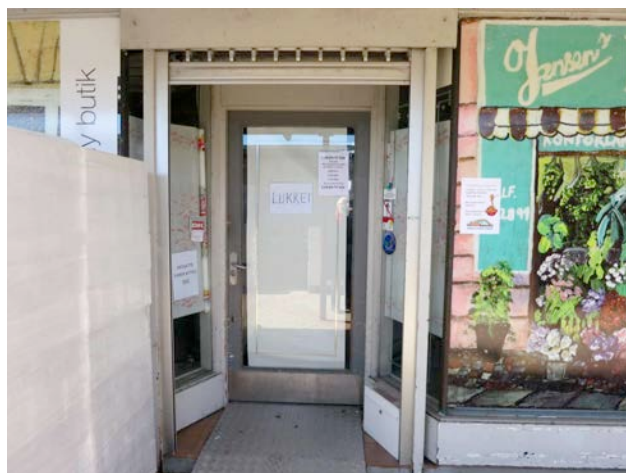
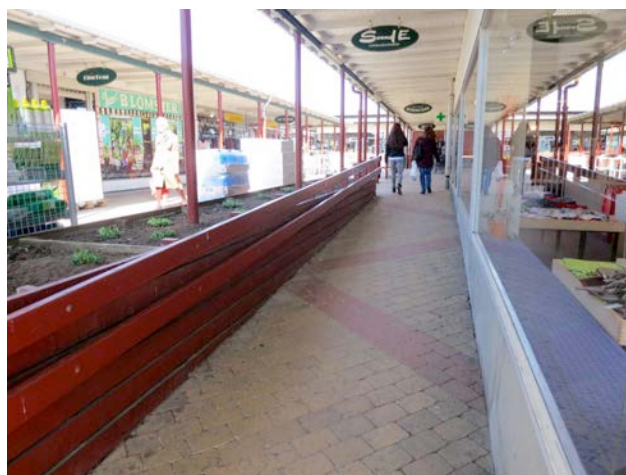
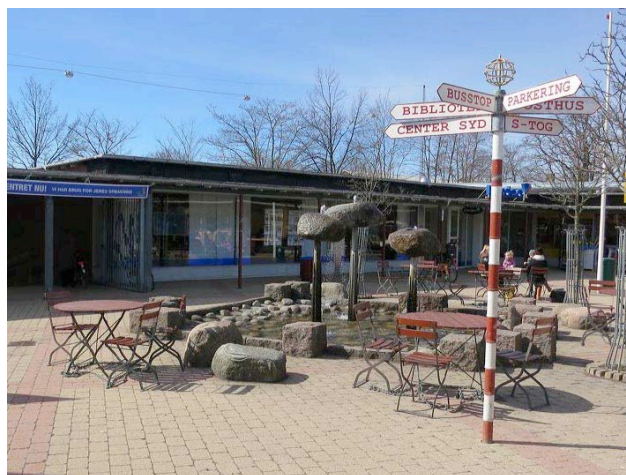
- Tomme butiksvinduer, lukkede butikker og mange ophørsudsalgsskilte: dårlig signalværdi (på trods af forsøg på opmuntrende malerier i tomme vinduer) og dårligere overvågning

- Rullegitre i nicher og butiksvinduer signaler også kriminalitet (der er mindst 5 steder med rullegitre, heraf 4 nedrullet i dagtimerne - talt op fra fotos - måske flere ved konkret undersøgelse på stedet)

- Labyrintisk layout, store lyskontraster pga. udhængstage, snævre passager pga. ramper, vareudstillinger, fritstående skilte, m.m.: dårlig sigtbarhed, muligvis også trængselsrelaterede problemer

- Nordeas pengeautomater sidder for skjult i hjørnet bagerst i billedet (især hvis Netto har mange høje vareudstillinger udenfor)

- En del af trækonstruktionerne er dårligt vedligeholdet

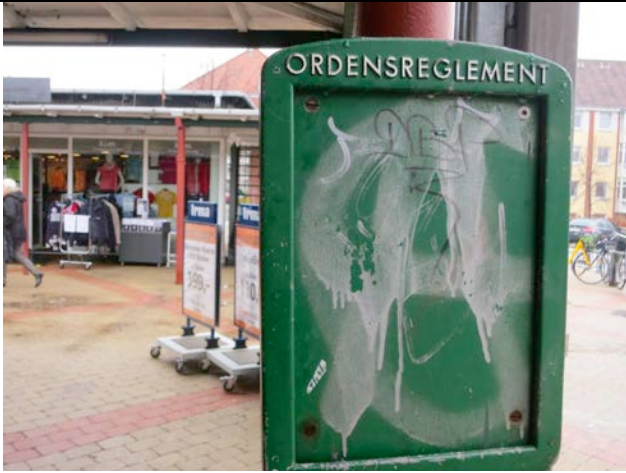
| | <ul style="list-style-type: none"> <li>- Skilt om ordensreglement uden regler: dårlig signalværdi</li> <li>- Der er også en del tagging samt en del papiraffald, der ligger og flyder</li> </ul> | |

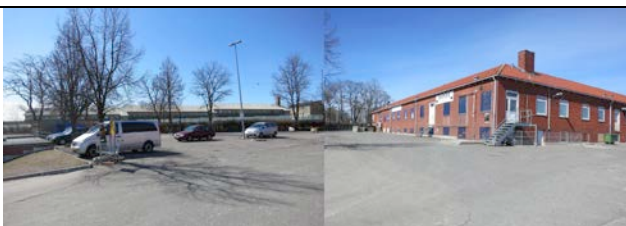
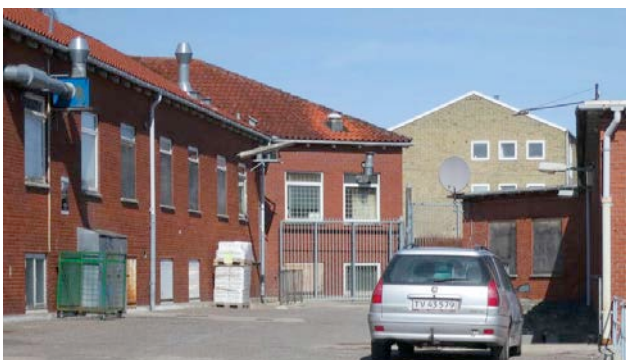
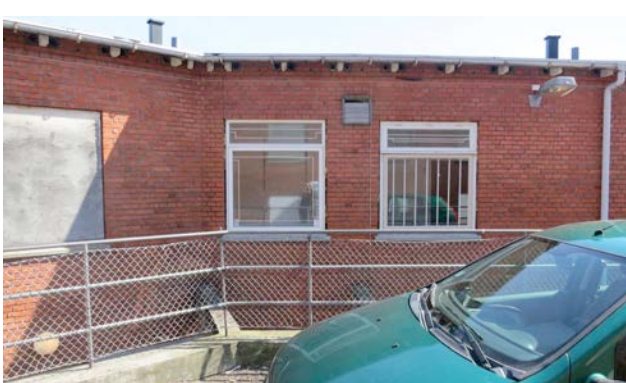
| <p>14.<br/>Center nord<br/>P vest</p> | <ul style="list-style-type: none"> <li>- Dårlige opsynsmuligheder i området, færre benytter også denne endnu mere øde P-plads, som desuden mangler vedligeholdelse (ødelagt inventar, rester af nedsavede træer, selvbestaltet hul i beplantning)</li> <li>- Tillukkede vinduer med eks. laminering eller persienner, plader/skodder for vinduerne, tilmurede vinduer: dårlig overvågning og til dels også signal om kriminalitet (i alt over 40 blændede vinduer på denne side af centeret - optælling baseret på fotos)</li> <li>- Også en del tagging og dårligt vedligehold af gelænder og vinduesbrædt</li> <li>- Gitter/tremmer for vindue: signal om kriminalitet ( i alt mindst 9 vinduer med synlig indbrudssikring på denne side af centeret - optælling baseret på fotos)</li> <li>- Smal passage til centeret: dårlig sigtbarhed</li> <li>- Tremmelåge: signal om kriminalitet</li> </ul> | |

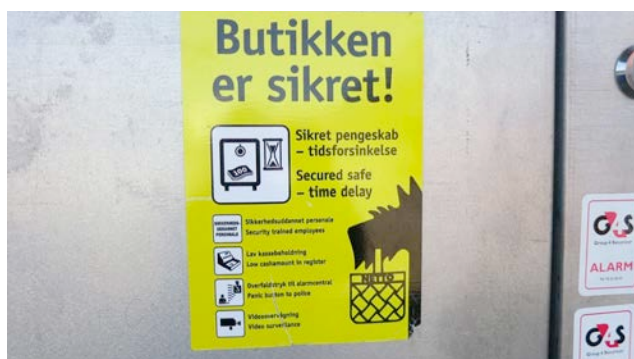
- Skiltning om tyverisikring: signal om kriminalitet

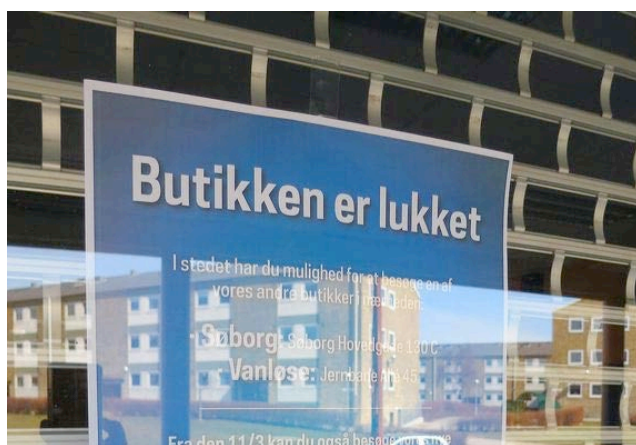
Skæmmende / skræmmende reklame ved nedlagt  
Blockbuster

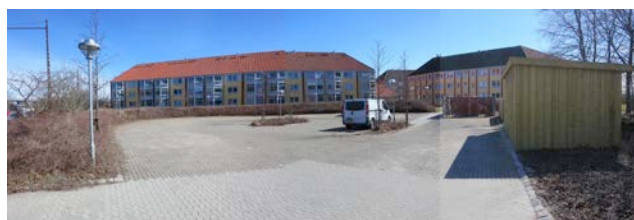
- Stor øde p-plads ved Blokhaven bag krat og vold

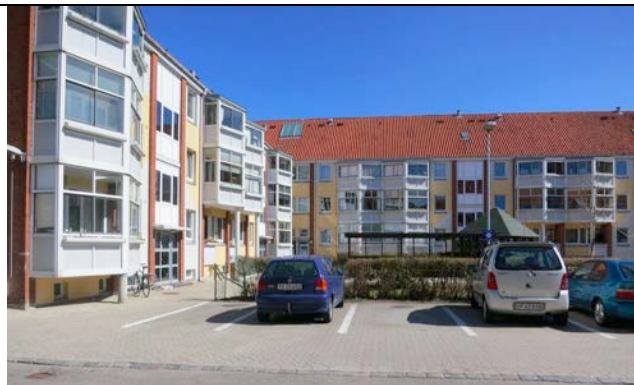
- Gavle uden vinduer
- To knuste ruder til en bolig og mærker efter kasteskyts eller skyderi ved samme vinduer
- En 'Loyal to Familia' bande-tag på facade
- Kælderskakte
- Ødelagte fliser på en enkelt trappe
- Oplagring af ting i pavillon (rod med gamle hynder og aviser)
- Efterladt bil med mange p-bøder
- Slidtage / manglende græs på del af græsplane
- Lidt uorden mht. cykelopstilling (kun småting)

(fotodokumentation findes, men kun en gavl og et kælderskakt vises her)

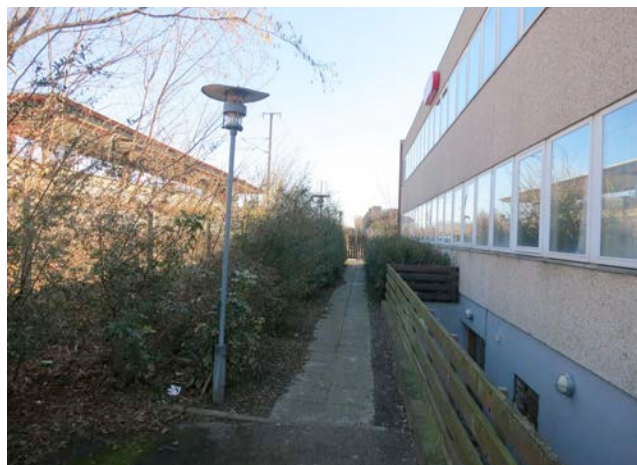
- Postbygning har åben, skummel bagside mod banen med en del ødelæggelse og affald

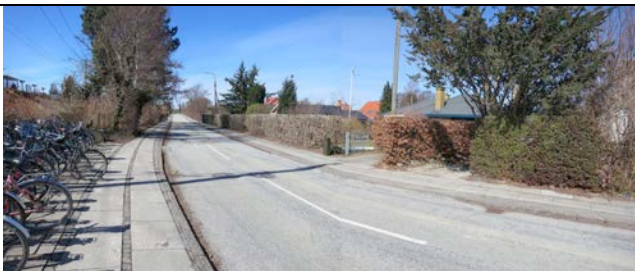
| 24.<br>Annavej | - Almindelig villavej, men med direkte adgang til stationen. Høje hække og tilbagetrukne bygninger bidrager til dårligt opsyn, hvad der bl.a. kan bidrage til den meget graffiti på stationens nordside (se også punkt/sted 19.) | |
